## ساختارشناسی ملات در لایه‌های اندود سازه موسوم به سقایه ربع رشیدی تبریز

یاسر حمزوی<sup>۱\*</sup>، ندا خالقی ثانی<sup>۲</sup>

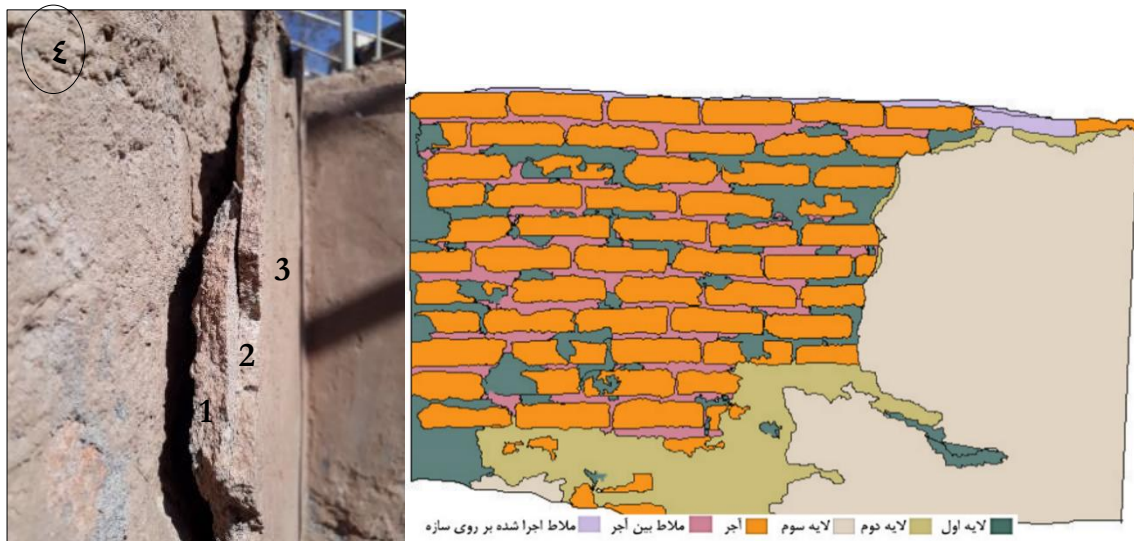
شکل ۵: لایه‌های اندود مورد مطالعه در سازه موسوم به سقابه ربع رشیدی، مشخص شدن محل نمونه‌های مطالعاتی ۱ الی ۴

بر سطح دیواره سازه مورد مطالعه، سه لایه اندود اجرا شده است. ضخامت لایه‌های اندود اجرا شده در سطح، یکسان نیست (شکل ۵)؛ ضخامت لایه اول حدود ۲ الی ۴ میلی‌متر است که به دیوار آجری چسبیده است (در شکل ۵ مشاهده می‌شود که لایه‌های اندود از دیوار آجری جدا شده و در حال ریختن است. همان‌طور که در شکل ۴ قابل مشاهده است، بخش زیادی از لایه‌های اندود از بین رفته است). لایه اول از استحکام کافی برخوردار نیست. لایه دوم نازک‌ترین لایه است (مرز بین لایه اول و دوم به سختی مشخص است و تا حدودی لایه دوم رنگ روشن‌تری نسبت به لایه اول دارد). ضخامت لایه دوم حدود ۲ میلی‌متر و لایه سوم حدود ۵ میلی‌متر است. لایه سوم، رنگ تیره‌تر و دانه‌بندی مشخص‌تری نسبت به دو لایه قبلی خود دارد. در واقع پس از اجرای دیوار (در شکل ۵، ملات بین آجرها با شماره ۴ نشان داده شده)، اندود شماره ۱ اجرا شده است. پس از مدتی (مدت نامعلوم) لایه اندود شماره ۲ اجرا شده و نهایتاً اندود شماره ۳ بر روی لایه‌های پیشین اجرا شده است.

شده است. در پژوهش حاضر، در گرمابه ربع رشیدی یکی از بخش‌هایی که سه لایه اندود بر روی هم اجرا شده و باقی‌مانده و از طرفی دیوار تکیه‌گاه با آجر و ملات غیر از گل اجرا شده (در بیشتر قسمت‌ها، ملات بین دیوارهای سنگی، ملات گلی است)، قسمت الف در فضای ۳ است (شکل ۴)؛ بنابراین با انتخاب این دیواره (دیوار با کد ۸۶۱۷) سه لایه اندود روی هم به علاوه یک ملات بین آجر تکیه‌گاه در کنار هم در دسترس بود (شکل ۵)، معیار انتخاب نمونه‌ها همین موارد است.
