# Pathology and 3D Documentation of Historic Building Using Laser Scanning Technology: Case Studies of Tasuj Jame Mosque and Khosravi Leather Factory Chimney in Tabriz

## آسیب‌شناسی و مستندسازی سه‌بعدی بناهای تاریخی با فناوری لیزر اسکن: مطالعات موردی مسجد جامع تسوج و دودکش کارخانه چرم خسروی تبریز

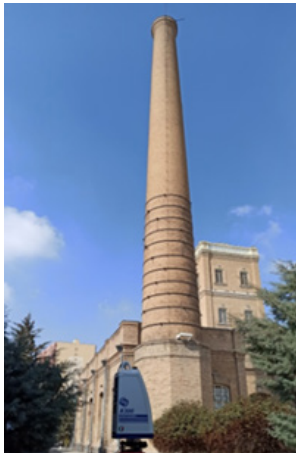
شکل ۷. محل قرارگیری دستگاه در برداشت‌های متعدد دودکش کارخانه چرم خسروی

Figure 7. Position of the Device in Multiple Survey Campaigns of the Chimney at the Khosravi Leather Factory

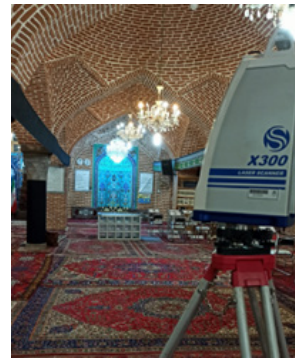
شکل ۵. محل قرارگیری دستگاه در برداشت‌های متعدد مسجد جامع تسوج  
Figure 5. Location of the Device during Multiple Survey Sessions at the Jameh Mosque of Tasuj

با توجه به شکل ۵ در پروژه مسجد جامع تسوج به دلیل ابعاد بزرگ بنا، ۱۱ ایستگاه جهت قرارگیری دستگاه و برداشت خارجی آن انتخاب شده به‌طوری که برداشت‌های متوالی با یکدیگر همپوشانی داشته باشند. همچنین دو برداشت از فضاهای داخلی با زاویه ۳۶۰ درجه نیز انجام گرفت. علاوه بر این موارد چندین برداشت از قسمت‌های مختلف بام جهت برداشت گنبدها نیز صورت گرفته است که مجموع برداشت‌های این بنا را به عدد ۱۹ می‌رساند.

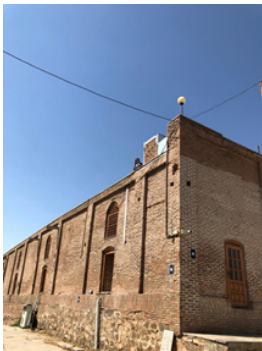
| بخش مورد بررسی | تصاویر | مدارک | نوع آسیب | جزئیات |
|---|---|---|---|---|
| دیوار ضلع شرقی مسجد | | | کج شدن دیوار | فاصله ابتدا دیوار از خط افق نسبت به انتهای دیوار ۳۸ سانتی متر اختلاف دارد و دیوار در بخش انتهایی دچار حدوداً ۱٪ نشست شده است. |
| | | | زاویه رو به بیرون بخش انتهایی دیوار | ضلع سمت چپ همان طور که نشان داده شده در دیوار شرقی دارای شیب رو به بیرون می باشد و در بیشترین حالت حدود ۱۵ سانتی متر از خط عمود فاصله دارد. |
| | | | رفتار خروج از صفحه در دیوار شرقی | دیوار شرقی در میانه تقریباً ۱۵ سانتی متر از صفحه خود خارج شده است. |

1. Stabilize soils/footings at the south (drainage correction, micro-piles or grout curtains as minimally invasive options after geotechnical confirmation);
2. Enhance diaphragm action to redistribute lateral forces (reversible, hidden ties or compatible timber elements where historically attested);
3. Implement selective, reversible wall consolidation (e.g., lime-based injection for delaminations, discreet in-plane reinforcement where decay has compromised tensile continuity);
4. Establish a TLS-based monitoring regime (annual–biennial rescan) to quantify drift evolution.

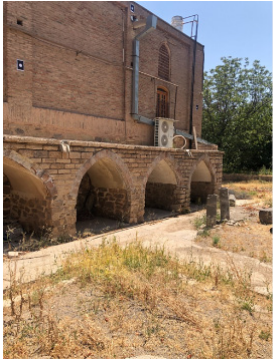
| بخش مورد بررسی | تصاویر | مدارک | نوع آسیب | جزئیات |
|---|---|---|---|---|
| دیوار ضلع غربی مسجد | | | زاویه رو به بیرون بخش انتهایی دیوار | ضلع سمت راست همان طور که نشان داده شده در دیوار غربی دارای شیب رو به بیرون می باشد. و در بیشترین حالت حدود ۱۳ سانتی متر از خط عمود فاصله دارد. |
| | | | کج شدن دیوار | فاصله ابتدای دیوار از خط افق نسبت به انتهای دیوار ۲۶ سانتی متر اختلاف دارد و دیوار در بخش انتهایی دچار حدوداً ۰.۵٪ نشست شده است. |
| | | | شیب دیوار به سمت خارج پلان | با توجه به شرایط ضلع انتهایی دو وجه شمالی و جنوبی و شیب رو به بیرون این دو دیوار می توان نتیجه گرفت دیوار غربی در طول خود رو به سمت خارج پلان دارای شیب می باشد. |
