# Pathology and 3D Documentation of Historic Building Using Laser Scanning Technology: Case Studies of Tasouj Jame Mosque and Khosravi Leather Factory Chimney in Tabriz

# آسیب‌شناسی و مستندسازی سه‌بعدی بناهای تاریخی با فناوری لیزر اسکن: مطالعات موردی مسجد جامع تسوج و دودکش کارخانه چرم خسروی تبریز

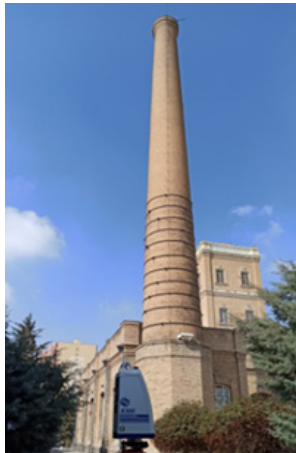
شکل ۷. محل قرارگیری دستگاه در برداشت‌های متعدد دودکش کارخانه چرم خسروی

Figure 7. Position of the Device in Multiple Survey Campaigns of the Chimney at the Khosravi Leather Factory

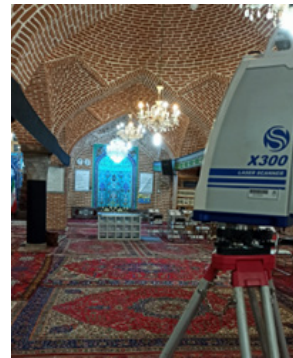
شکل ۵. محل قرارگیری دستگاه در برداشت‌های متعدد مسجد جامع تسوج  
Figure 5. Location of the Device during Multiple Survey Sessions at the Jameh Mosque of Tasuj

با توجه به شکل ۵ در پروژه مسجد جامع تسوج به دلیل ابعاد بزرگ بنا، ۱۱ ایستگاه جهت قرارگیری دستگاه و برداشت خارجی آن انتخاب شده به‌طوری که برداشت‌های متوالی با یکدیگر همپوشانی داشته باشند. همچنین دو برداشت از فضاهای داخلی با زاویه ۳۶۰ درجه نیز انجام گرفت. علاوه بر این موارد چندین برداشت از قسمت‌های مختلف بام جهت برداشت گنبدها نیز صورت گرفته است که مجموع برداشت‌های این بنا را به عدد ۱۹ می‌رساند.
