Research Paper

# Pathology and 3D Documentation of Historic Building Using Laser Scanning Technology: Case Studies of Tasuj Jame Mosque and Khosravi Leather Factory Chimney in Tabriz

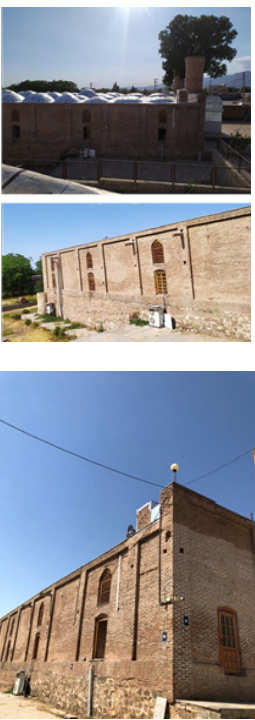
| بخش مورد بررسی | تصاویر | مدارک | نوع آسیب | جزئیات |
|---|---|---|---|---|
| دیوار ضلع شرقی مسجد | | | کج شدن دیوار | فاصله ابتدا دیوار از خط افق نسبت به انتهای دیوار ۳۸ سانتی متر اختلاف دارد و دیوار در بخش انتهایی دچار حدوداً ۱٪ نشست شده است. |
| | | | زاویه رو به بیرون بخش انتهایی دیوار | ضلع سمت چپ همان طور که نشان داده شده در دیوار شرقی دارای شیب رو به بیرون می باشد و در بیشترین حالت حدود ۱۵ سانتی متر از خط عمود فاصله دارد. |
| | | | رفتار خروج از صفحه در دیوار شرقی | دیوار شرقی در میانه تقریباً ۱۵ سانتی متر از صفحه خود خارج شده است. |

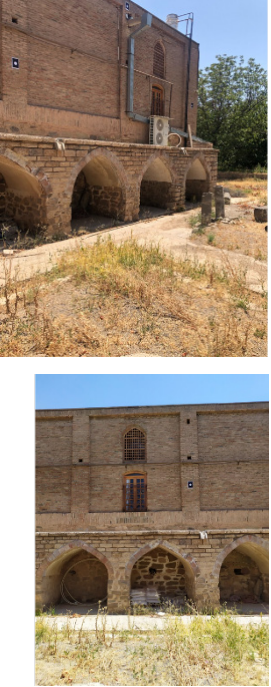
| بخش مورد بررسی | تصاویر | مدارک | نوع آسیب | جزئیات |
|---|---|---|---|---|
| دیوار ضلع غربی مسجد | | | زاویه رو به بیرون بخش انتهایی دیوار | ضلع سمت راست همان طور که نشان داده شده در دیوار غربی دارای شیب رو به بیرون می باشد. و در بیشترین حالت حدود ۱۳ سانتی متر از خط عمود فاصله دارد. |
| | | | کج شدن دیوار | فاصله ابتدای دیوار از خط افق نسبت به انتهای دیوار ۲۶ سانتی متر اختلاف دارد و دیوار در بخش انتهایی دچار حدوداً ۰.۵٪ نشست شده است. |
| | | | شیب دیوار به سمت خارج پلان | با توجه به شرایط ضلع انتهایی دو وجه شمالی و جنوبی و شیب رو به بیرون این دو دیوار می توان نتیجه گرفت دیوار غربی در طول خود رو به سمت خارج پلان دارای شیب می باشد. |
