پژوهه باستان‌سنجی

ساختارشناسی ملات در لایه‌های اندود سازه موسوم به سقایه ربع رشیدی تبریز

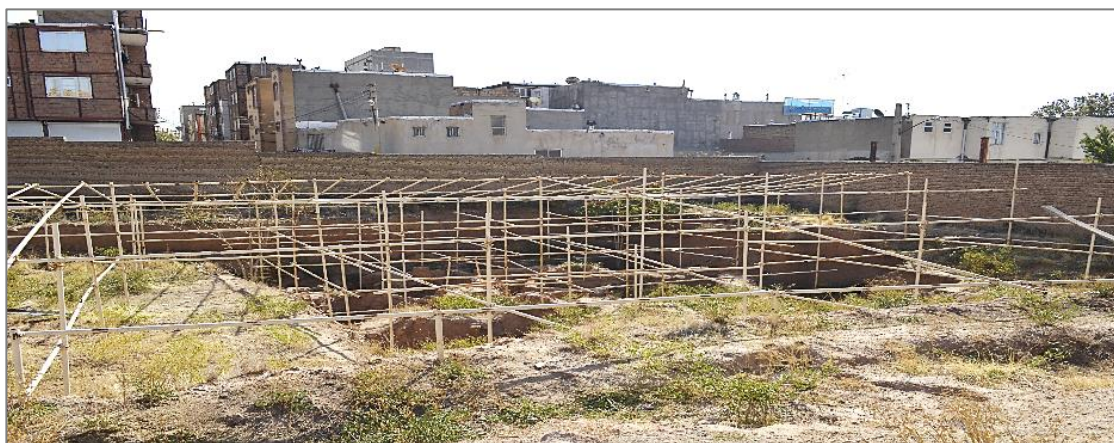
شکل ۳: نمایی از سازه سقايه ربع رشیدی در محوطه تاریخی ربع رشیدی تبریز

اثر انتخاب شده متعلق به مجموعه ربع رشیدی است؛ محل قرارگیری اثر (شکل ۳) و (شکل ۴)، طبق تقسیم‌بندی فضایی محل توسط تیم کاوش ۱۳۸۶ کدگذاری شده است. البته این محل ابتدا در هنگام کاوش در سال ۱۳۸۶ گرمابه نام‌گذاری شده است (شکل ۲) که بعدها کاربری گرمابه بودن آن رد شد (Roshan & Ajorloo, 2018) و نهایتاً فرضیه ساختار آبرسانی سقاچه مدنظر قرار گرفت (Gholdori & Ajorloo, 2023). ملات مورد مطالعه بر سطح دیواره داخلی یکی از سه سازه آجری مربعی شکل (فضای شماره ۳، قسمت الف، دیواره با کد ۸۶۱۷) قرار گرفته است (شکل ۴).

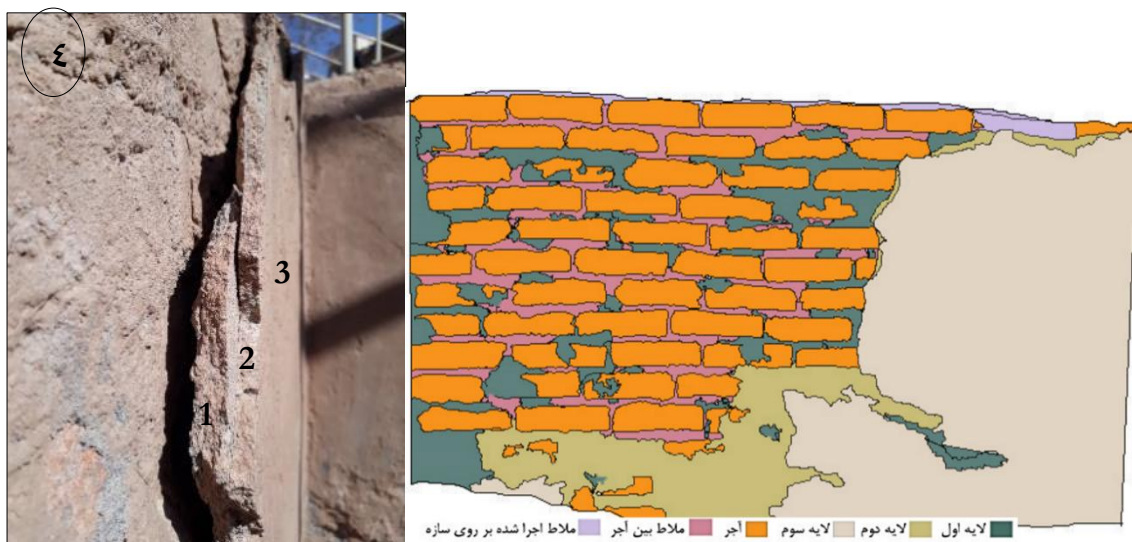
شکل ۵: لایه‌های اندود مورد مطالعه در سازه موسوم به سقابه ربع رشیدی، مشخص شدن محل نمونه‌های مطالعاتی ۱ الی ۴

بر سطح دیواره سازه مورد مطالعه، سه لایه اندود اجرا شده است. ضخامت لایه‌های اندود اجرا شده در سطح، یکسان نیست (شکل ۵)؛ ضخامت لایه اول حدود ۲ الی ۴ میلی‌متر است که به دیوار آجری چسبیده است (در شکل ۵ مشاهده می‌شود که لایه‌های اندود از دیوار آجری جدا شده و در حال ریختن است. همان‌طور که در شکل ۴ قابل مشاهده است، بخش زیادی از لایه‌های اندود از بین رفته است). لایه اول از استحکام کافی برخوردار نیست. لایه دوم نازک‌ترین لایه است (مرز بین لایه اول و دوم به سختی مشخص است و تا حدودی لایه دوم رنگ روشن‌تری نسبت به لایه اول دارد). ضخامت لایه دوم حدود ۲ میلی‌متر و لایه سوم حدود ۵ میلی‌متر است. لایه سوم، رنگ تیره‌تر و دانه‌بندی مشخص‌تری نسبت به دو لایه قبلی خود دارد. در واقع پس از اجرای دیوار (در شکل ۵، ملات بین آجرها با شماره ۴ نشان داده شده)، اندود شماره ۱ اجرا شده است. پس از مدتی (مدت نامعلوم) لایه اندود شماره ۲ اجرا شده و نهایتاً اندود شماره ۳ بر روی لایه‌های پیشین اجرا شده است.

شده است. در پژوهش حاضر، در گرمابه ربع رشیدی یکی از بخش‌هایی که سه لایه اندود بر روی هم اجرا شده و باقی‌مانده و از طرفی دیوار تکیه‌گاه با آجر و ملات غیر از گل اجرا شده (در بیشتر قسمت‌ها، ملات بین دیوارهای سنگی، ملات گلی است)، قسمت الف در فضای ۳ است (شکل ۴)؛ بنابراین با انتخاب این دیواره (دیوار با کد ۸۶۱۷) سه لایه اندود روی هم به علاوه یک ملات بین آجر تکیه‌گاه در کنار هم در دسترس بود (شکل ۵)، معیار انتخاب نمونه‌ها همین موارد است.

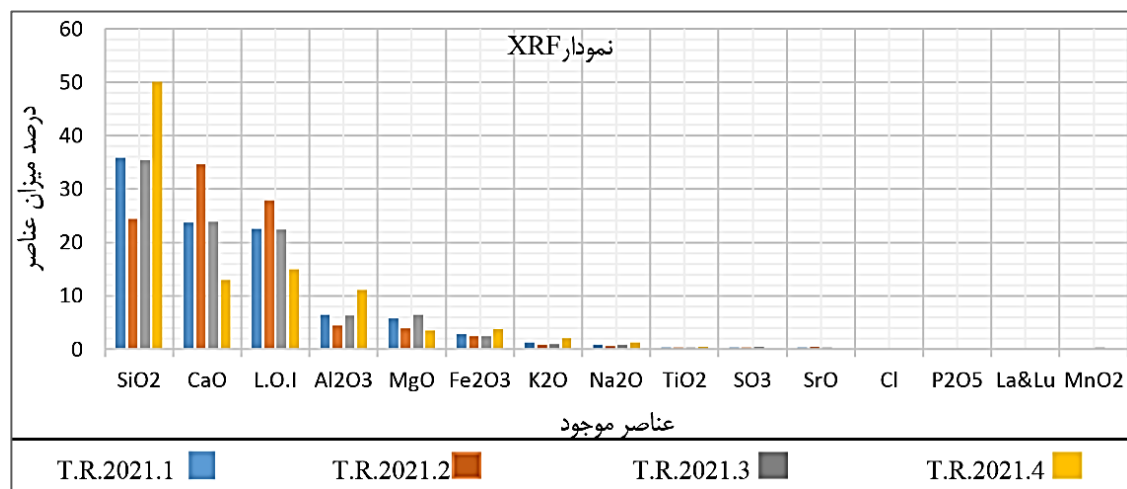
شکل ۱۲: نتایج به دست آمده از آنالیز عنصری به صورت نمودار، چهار نمونه ملات مورد مطالعه

XRF: در آنالیز عنصری نقطه‌ای (EDS) مطالعه ویژه از بلورهای خاص در نقاط مختلف صورت گرفته که برای تکمیل اطلاعات آنالیز عنصری و ترکیب اکسیدی، از روش XRF استفاده شده تا عناصر موجود در نمونه به صورت میانگین ارائه شود. نتیجه آنالیز عنصری از چهار نمونه مورد مطالعه مطابق (جدول ۲) و (شکل ۱۲) به دست آمد. معمولاً نتایج آنالیزهای
