برگزیده مقالات اولین و دومین همایش ملی

# کاربرد تحلیل‌های علمی در باستان‌سنجی و مرمت میراث فرهنگی

## لZoom به کارگیری مطالعات مکانیسم تخریب در معماری صخره‌کند روستای کندوان

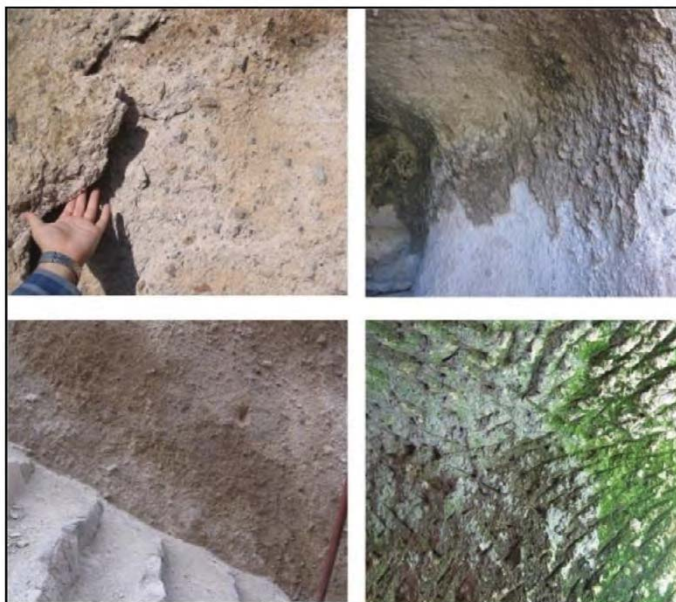
تصویر ۴. گونه‌های مختلف تخریب در کران‌های سنگی کندوان (رازانی، ۱۳۹۲، تیرماه)

و در نهایت آفات بیولوژیک (گلسنگ، جلبک، قارچ، خزه) (تصویر ۴)

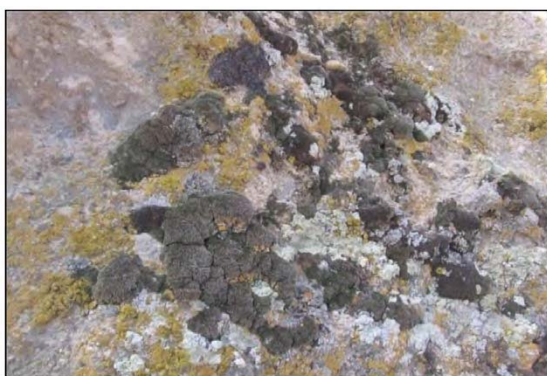
تصویر ۵. تجمع زیستی ناشی از پیوستگی جلبک (خاکستری تیره)، گل‌سنگ (خاکستری روشن و نارنجی) و خزها (بالشتک‌های سبز و سیاه با بزرگی حدود ۲ سانتی‌متر) بر روی کران‌های کندوان (رازانی، ۱۳۹۲ تیرماه)

رطوبت در انواع مختلف آن عامل اصلی گسترش و رشد و نمو گونه‌های تخریبی بسیاری است از جمله نموده‌های آن در صورت وجود در ساختار و محیط بروز آفات بیولوژیکی در آثار و یادمان‌های سنگی و میراث فرهنگی است که این امر در گونه‌های مختلف باعث شکل‌گیری عوامل تخریبی متفاوتی شامل باکتری‌های سیانیدی، قارچ، جلبک، گل‌سنگ‌ها (آمیزه‌ای از سه مورد اخیر)، و خزهاست هنگامی که این آفات به صورت ترکیبی و به صورت مسالمت‌آمیز در یک ساختار به هم پیوسته همزیستی می‌کنند و بر بسترها و سطوح مواد قرار می‌گیرند به آنها تجمع زیستی اطلاق می‌شود (بلمین ۱۳۹۰، ۶۴). در روستای کندوان و بر فراز و اندرون کران‌های سنگی آفات بیولوژیک به صورت منفرد و تک به تک و همچنین به صورت کلونی‌هایی به هم پیوسته دیده می‌شوند و پراکندگی آن‌ها به حدی است که در فصول مختلف رنگ کران‌ها بسته به میزان آب‌گیری و رشد و زوال آن‌ها تغییر می‌کند، به نحوی که در فصول سرد سال که آب بیشتری موجود است رنگ کران‌ها به واسطه رشد بیشتر جلبک‌ها سبز رنگ است و در فصول گرم سال رنگ کران‌ها به طرف نارنجی و قهوه‌ای متمایل می‌گردد البته لازم به ذکر است که در نواحی مرطوب داخلی گونه غالب جلبک‌های سبز رنگ و کپک‌ها هستند (تصویر ۵).

در ساختارهای مشابه همانند مناطق دودکش‌های جن در ترکیه نیز از گل‌سنگ‌ها به عنوان عوامل مهمی در تخریب سنگ‌های توف نام برده شده است (Türkmenoğlu et al, 1991). بررسی‌های ترکمنلو و دیگران در این زمینه نشان داد گل‌سنگ‌ها بر روی سطوح توف استقرار یافته و مسبب هوازدگی فیزیکی و شیمیایی می‌گردند. به نحوی که با ایجاد ریز ترک‌هایی که بافت و ترکیب کانی‌های را تغییر می‌دهند و به سادگی در ماده چسباننده و ساختار سنگ نفوذ نموده و به صورت وافی هیف‌های آنها در اطراف دانه‌های کانی و در طول ماده چسباننده تا عمق ۱ سانتی‌متری دیده می‌شوند. در نتیجه فعالیت‌های گل‌سنگ لایه نازک تشکیل شده از بلورهای میکروسکوپی کربنات کلسیم قابل مشاهده است که باعث تورق در برخی نواحی آن گشته است (Ibid). عمده گزارش‌هایی که در رابطه با مشکلات تخریبی این مناطق وجود دارد بر اساس مشاهدات جمع‌آوری شده‌اند و البته لازم و مُبرهن است که برای انجام و ارائه یک اقدام حفاظتی موفق نیاز به درک بهتر از فرآیندهای دگرش توف‌ها و همچنین آزمون‌های دقیق بر اساس شناسایی آفات بیولوژیک موجود و مکانیسم تخریب آنها است.
