برگزیده مقالات اولین و دومین همایش ملی

# کاربرد تحلیل‌های علمی در استان سنجش و مرمت میراث فرهنگی

## نقدی بر روش‌های حفاظت و مرمت تزئینات در مسجد مظفریه تبریز

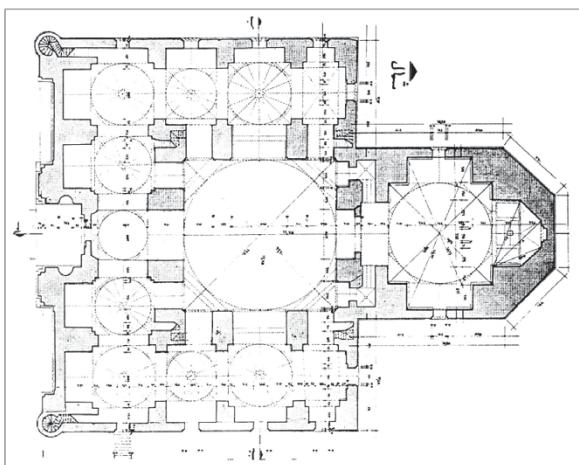
تصویر ۱. پلان مسجد کبود (آرشیو سازمان میراث فرهنگی استان آذربایجان شرقی ۱۳۸۸).

مسجدها میانسرا ندارد و بهدلیل سردی هوای تبریز به گونه برونگرا ساخته شده است. مسجد دارای گنبد خانه‌ای است که گرداگرد آن را شبستان‌ها فراگرفته‌اند (پیرنیا، همان). از لحاظ شکل بیرونی با مساجد سرپوشیده اولیه عثمانی در بورسه شباهت دارد لیکن تفاوت‌های مهمی وجود دارد (ویلبر، ۱۳۷۴، ۵۸۱). پلان مسجد متشکل از سردرب ورودی، که در شمال بنا قرار گرفته، رواق‌ها یا شبستان که با طاق گنبد پوشانده شده‌اند، در سه ضلع جنوبی، شرقی، غربی و صحن مسجد یا گنبدخانه که توسط این رواق‌ها احاطه شده و تربت‌خانه که در جنوب صحن گنبدخانه قرار دارد، تشکیل گردیده است ( تصاویر ۱، ۲ و ۳).

ارتفاع طاق سردر ب ورودی ۱۲,۶ متر است و دهانه این طاق ۷,۲ متر اجرا شده است. صفحه جلو این طاق پله دارد که ارتفاع هر پله ۲۲ سانتیمتر است. طول صفحه آن ۳,۱۰ متر هست. رواق جنوبی که متشكل از ۵ دهانه تاق چشمه است، متصل به سردر ب بوده و امتداد آن در شرق و غرب به رواق های شرقی و غربی متصل می گردد. این رواق ها با سه دهنه

تاق چشمہ پوشیده هستند. صحن مسجد که در میان رواق‌ها، از فضایی مربع شکل به ضلع ۱۶,۳۵ متر تشکیل شده‌است. در قسمت شمالی صحن، تربت‌خانه قرار دارد که تنها ورودی آن از دهانه طاق تویزه جنوبی گنبدخانه است. طول و عرض صحن ۹,۳۰×۹,۳۰ متر است و دارای گنبدی بر فراز چهار طاق تویزه است(ر.ک به تصویر۲). ازاره صحن تربت‌خانه با سنگ‌های مرمرین به ارتفاع ۲,۱۰ متر تزئین یافته که آیاتی از سوره‌های قرآن ببروی آن نقر شده‌است. فضای تربت‌خانه و مسجد، بنا به نظریه کارشناسان با ارسی چوبی جدا می‌شده است. از صحن گنبدخانه به رواق‌های جانبی، سه طاق تویزه، جهت دسترسی ایجاد گردیده است که جرزهایی ضخیم برای تحمل بار گنبد در این فاصله، در آنها تعییه شده‌اند. این مربع (گنبدخانه) به‌وسیله چهار گوشواره در زاویه‌های آن، فضای گنبدخانه را به هشت ضلعی منتظم تبدیل کرده که در این حالت، تبدیل فضا به صورت دایره جهت اجرای گنبد دوّار را فراهم می‌سازد. دهانه گنبد بزرگ در قطر داخلی ۱۶/۳۵ متر و قطر بیرونی ۱۹/۲۰ متر (با عرض نشیمن‌گاه) است که به صورت دوپوش به هم پیوسته به صورت قفل و بست، همزمان روی نشیمن‌گاه گنبد، با کلاف بتون مسلح تقویت شده است. پوشش داخلی به صورت نیم دایره و پوشش خارجی به صورت جناغی ۱۰ بخشی اجرا گردیده است.

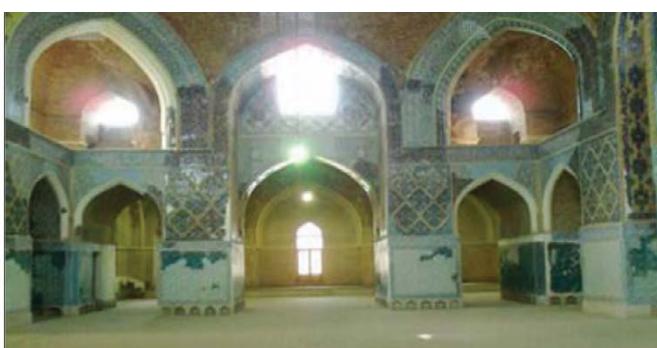
تصویر ۹- نمای داخلی مسجد از سمت تربت‌خانه بعد از بازسازی و موزون‌سازی رنگی (۱۳۸۸).

ابوالقاسم معمار قسمتی از تعمیرات زدن طاق‌های اطراف محوطه زیر گنبد بزرگ دوازده قسمت و ساختمان پایه‌ها و دیوارهای خارجی رواق‌ها و طرفین سردر- به منظور پوشش محوطه زیر گنبد به عمل آمد (کارنگ ۱۳۷۴، ۳۱۸). تعمیر، حفاظت و نگهداری مسجد از سال ۱۳۴۳ تا سال ۱۳۵۲ به‌طور مستمر ادامه داشته است. در فاصله‌ی سال‌های ۱۳۵۰ تا سال ۱۳۵۲ مسجد کبود چندین بار مورد بازدید اعضای شورای فنی سازمان ملی حفاظت آثار باستانی از جمله آقای مهندس فروغی و آقای مهندس پیرنیا قرار گرفت (وهاب زاده ۱۳۸۵، ۲۳۱، ۲۳۴-۲۲۴) (تصاویر ۸-۹) درخصوص مرمت تزئینات وابسته به معماری از جمله کاشی‌کاری، تصمیماتی در سال ۱۳۷۵ در محل مسجد کبود با حضور اعضای شورای فنی و کارشناسان میراث فرهنگی اتخاذ می‌گردد و تثبیت و موزون‌سازی رنگی بستر کاشی‌کاری در بدنه داخلی آغاز می‌گردد.

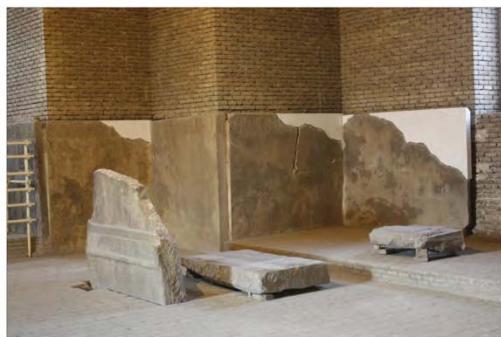
موارد ذکر شده در رابطه با سنگ‌های به کار رفته در مسجد کبود، حاکی از ارزش مادی و فرهنگی بسیار این آثار دارد، این سنگ‌های حجاری گردیده، طبق نظر کارشناسان از اصیل‌ترین و نمونه‌های بارز حجاری‌های دوره ترکمانان در ایران است، بهنحوی که هم اکنون با توجه به تکنولوژی موجود، به کارگیری سنگ‌های مرمرین یک پارچه، بدون لایه‌های سُست و رگه‌های ناخالصی مضر و با این ضخامت، کار آسانی نیست. به‌خصوص اینکه وزن سنگ‌های موجود هر کدام بیش از ۲ تن بوده و همچنین دارای کتیبه‌های حجاری منحصر به‌فرد هستند. از این رو باید توجه داشت که حفاظت و مرمت آنها از اهمیت زیادی برخوردار است. در همین راستا لازم است به برخی بازسازی‌هایی که به تازگی در ازاره داخلی مسجد کبود انجام شده، اشاره نمود. این بازسازی فضایی به هیچ نحو تناسبی به لحاظ فرم، شکل، گونه و مصالح با موارد شاخص ذکر شده، ندارند.

بازسازی‌های فوق که توسط گچ و بسته‌های فلزی انجام گردیده است، به صورت بسیار ناشیانه، اجرا شده‌اند که بیش از آنکه باعث گویاتر نمودن و ارزش افزوده گردد مسبب تشویش و بد نما نمودن سنگ‌ها شده‌اند، به علاوه اینکه نه از لحاظ رنگی و نه از لحاظ بافت، با سنگ‌های اصلی تطابق ندارند. از این رو پیشنهاد می‌گردد، با توجه به پیشینه مرمت آثار تاریخی سنگی ایران دوره‌های گذشته و با وجود دیدگاه‌های علمی و عملی در عرصه‌های فرهنگی کشور، در صورت تصمیم به بازسازی می‌توان با توجه به دانش سنتی گذشته و مدرن امروزی از مواد جدید در کنار روش‌های سنتی برای نمود اشکال و فرم آنها استفاده گردد(تصویر ۱۰).

تصویر ۱۰- روش حفاظت نامناسب از سنگ‌های مسجد کبود تبریز

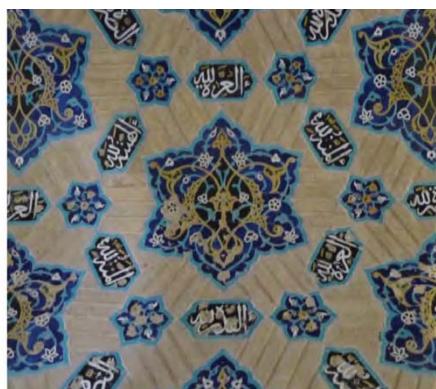
تصویر ۱۱- بخشی از تزئینات دیواره‌های داخلی مسجد کبود

(تصویر ۱۱). حرکت در طرح‌ها و رنگ‌ها از سمرقند و هرات و اصفهان تا تبریز (از نظر تزئینات) و از دورترین نقاط امپراطوری عثمانی از نظر طرح و پلان، هرچه به طرف پایتخت آن روز ایران (تبریز) نزدیک‌تر می‌شود، تزئینات لطیفتر و طرح و پلان داهیانه‌تر می‌گردد (وهاب زاده ۱۳۸۵، ۲۳۹). تربت خانه در بخش جنوبی مسجد، در زیر نیم گنبد، قرار گرفته است که تنها تزئینات آن در قسمت شمالی با کاشی‌های ۶ ضلعی با عاب فیروزه‌ای هستند. بنا به نوشته مورخین این سردا به محل دفن جهانشاه و خاندانش بوده است. ازاره‌های صحن گنبدخانه را تا ارتفاع ۲,۱۰ متر با کاشی‌کاری تزئین کرده‌اند و در ادامه آن تزئینات، دیوارها تلفیقی از آجر و کاشی با طرح ترنج‌های معرق و بند رومی طرح اندازی شده است ( تصاویر ۱۲ و ۱۳).

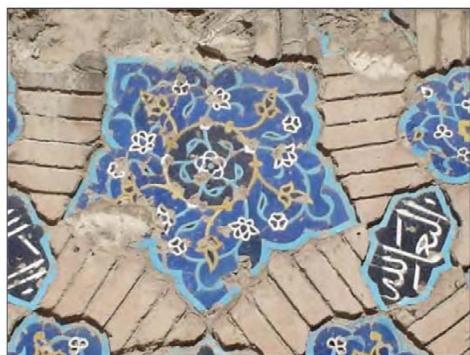
تصویر ۱۴. تزئینات تخمیری دیواره بیرونی مسجد کبود.

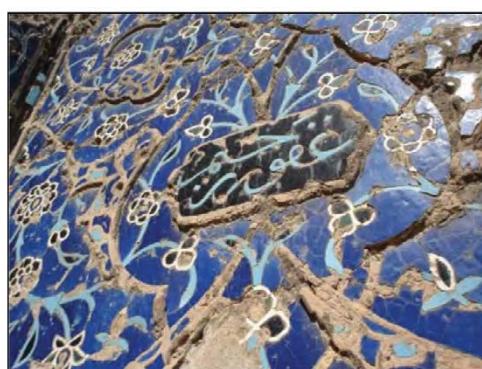
تصویر ۱۵. تزئینات کاشی معرق سر درب مسجد کبود گنبدخانه

مسجد کبود با شواهد بر جای مانده، نشان از پوشش سراسری کاشی در تمامی بدندهای داخلی و خارجی است که حقیقتاً تصویر خارق العاده‌ای را منعکس می‌نموده است. اما با توجه به فرآیندهای تخریبی و آسیب‌هایی که به علل گوناگون در طی قرون متتمادی به وجود آمده است، امروزه کمتر از ۲۰٪ درصد کاشی‌های مسجد بر سر جای خود قرار دارند، که این میزان نیز در عین حالی که از شرایط مناسب حفاظتی برخوردار نیستند، بلکه در گذشته نیز دچار مرمت‌های نامناسبی شده‌اند، که نیاز به بازنگری و رعایت اصول حفاظتی آنها بسیار ضروری به نظر می‌رسد. در کل می‌توان کاشی‌های موجود در مسجد کبود تبریز را به دو دسته کاشی‌های بیرونی و کاشی‌های درونی از لحاظ موقعیت قرارگیری تقسیم کرد. شاخص‌ترین بخش کاشی‌های بیرونی مسجد بر سر درب آن قرار

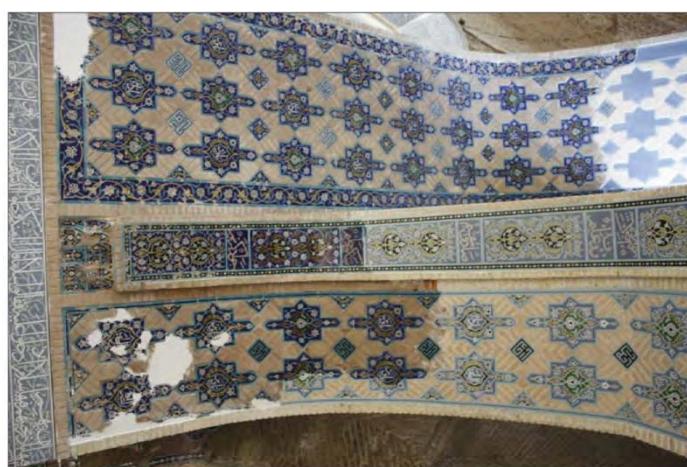
تصویر ۱۶- موزون‌سازی رنگی تویزه‌ها تاق‌نما با طراحی دوباره.

دسته دوم کاشی‌های معرف منصوب در دیواره فضای داخلی مسجد هستند، متأسفانه در این بخش با تشویش تعمیراتی مواجه هستیم و عدم رعایت یک سبک واحد در بازسازی‌ها، باعث شده است مسجد کبود، به یک کلاس درس آموزشی برای انجام روش‌های غلط حفاظت و مرمت کاشی در ایران تبدیل گردد. به نحوی که در این بنای با شکوه، می‌توان چندین روش متفاوت برای احیاء نقش به کاربرده شده و کاشی‌های از دست رفته و مفقود را ملاحظه نمود، که هیچکدام تکمیل نشده و همگی به حالت نیمه‌کاره رها شده‌اند، برخی از این اقدامات تنها در رابطه با ازاره داخلی عبارتند از:

- بازسازی کاشی‌ها با کاشی‌های جدید با توجه به نقش و طرح موجود.
- گچ‌کشی و سفیدکاری بدنی در محل ازاره.
- کادرکشی بر روی ازاره گچ‌کشی شده براساس الگوی کادرهای کاشی‌ها.
- طرح اندازی بر روی کادرهای گچ‌کشی شده بر اساس الگوی اصیل کاشی‌ها.
- رنگ نمودن طرح کاشی‌ها بر روی کادرهای گچ‌کشی شده بر اساس الگوی اصیل

- ایجاد اختلاف سطح برای لایه‌های اصلی کاشی‌ها و کادرهای رنگ شده بر اساس طرح و نقوش اصیل.
- عدم ایجاد اختلاف سطح بین لایه اجرایی کاشی‌ها و کادرهای رنگ شده بر اساس طرح و نقوش اصیل. ( تصاویر ۱۶ تا ۲۱ ).

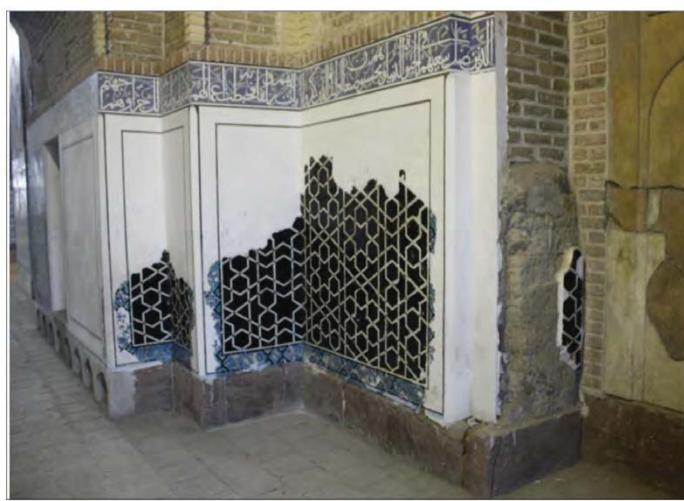
تصویر ۱۷- بازسازی ازاره‌های گنبدخانه با استفاده از گچ و کشیدن کادر کاشی‌ها در بخش از بنا

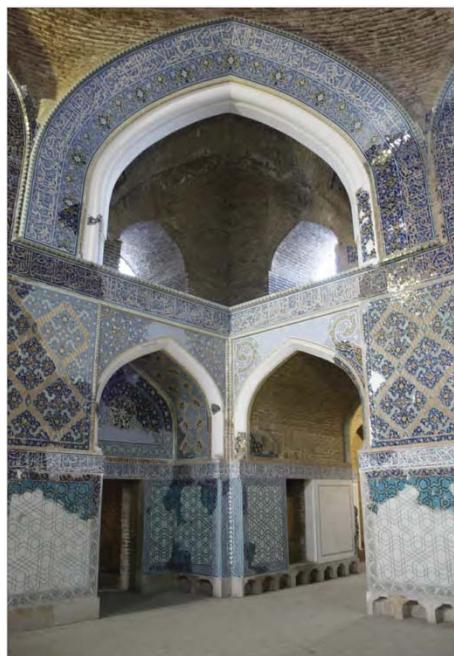
تصویر ۱۸- تشویش در روش‌ها، رنگ‌ها و تکنیک‌های بازسازی کاشی‌های داخلی مسجد کبود.

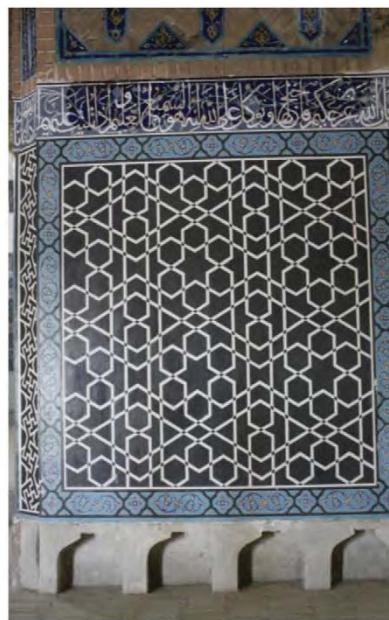
تصویر ۱۹- بازسازی بخشی از کاشی‌های داخلی مسجد کبود با استفاده از کاشی جدید.

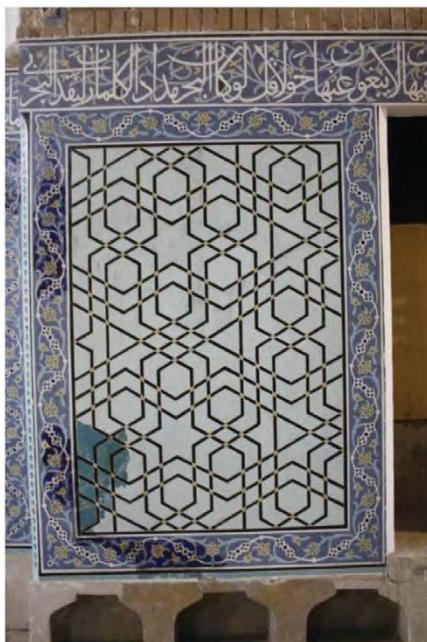
تصویر ۲۰- بازسازی رنگی از اردها با ایجاد کادر کاشی‌ها و کپی‌برداری بر روی گچ

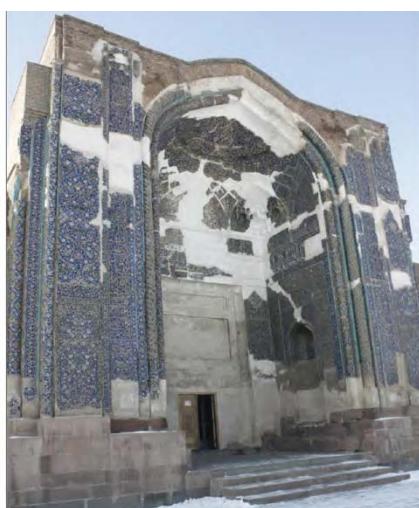
تصاویر ۲۱- مرمت‌های اورژانسی و استحکام‌بخشی کاشی‌کاری بر سردر ورودی مسجد کبود تبریز

دارد که با تکنیک معرف بسیار ظریف اجرا گردیده‌اند. متأسفانه بسیاری از بخش‌های آن دچار آسیب ریختگی و بسیاری از قطعات آن مفقود شده‌است. در این بخش تنها به رفع آسیب و ریختگی بیشتر کاشی‌های معرف اقدام شده، به نحوی که در دوره‌های متوالی، چند لایه گچ در قسمت‌هایی که دچار آسیب ریختگی است- اجرا گردیده است و این عمل فقط به نوعی دوخت و دوز بخش‌های طبله کرده به بدنی اصلی است تا از صدمات بیشتر جلوگیری شود. اقدام انجام شده که حفاظتی اورژانسی محسوب می‌شده است، امروزه تبدیل به یک اثر پایدار در خاطرات جمعی گشته است. بدین معنی که این مرمت حفاظتی آنقدر تکرار و تجدید و تثبیت شده است که در ذهن بازدیدکنندگان رسخ کرده و بدون این لایه‌های گچ سفید احتمال شناسایی بنا از طرف مخاطبین در تصاویر و اذهان عمومی بسیار کم است و البته لازم و مُبرهن است که اینگونه مداخله تا زمانی می‌باشد بر روی تزئینات بماند که شرایط مساعد برای اقدامات تکمیلی به انجام برسد که متأسفانه تا کنون بر جای مانده است. به نظر می‌رسد در پلان مدیریتی این محوطه اولویت‌هایی همانند کفسازی، محوطه‌سازی و اجزاء دخل و تصرف در حریم مانند ساخت مجتمع تجاری بیش از خود بنا اهمیت دارد، در رابطه با مرمت کاشی‌های بیرونی باید گفت هنوز بدوعی ترین اقدامات در رابطه با آنها که همان انجام فاز مرمت ظاهری و پوشش کاشی‌های مسجد کبود است، انجام نشده است.
