# کاربرد تحلیل‌های علمی در باستان‌سنجی و مرمت میراث فرهنگی

## مطالعه و بررسی فنی لایه‌های دیوارنگاره سقف گنبد بقعه سید رکن‌الدین یزد

**واژه‌های کلیدی:** دیوارنگاره، بستر گچی، ساختارشناسی، طلاکاری، بقعه سید رکن‌الدین.

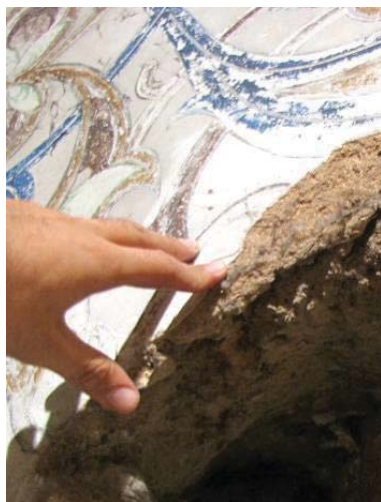
تصویر ۲. تکیه گاه خشتی دیوارنگاره

شده و ملات بین آن با کاه گل اجرا شده است. اندازه این خشت‌ها ۳۱ سانتی‌متر است که به‌صورت ضربی اجرا شده و قطر ملات مورد استفاده در بین خشت‌ها بین یک تا ۱/۵ سانتی‌متر است. ضخامت آهیانه در قسمت رأس، حدود ۳۵ سانتی‌متر است (تصاویر ۲ و ۳).

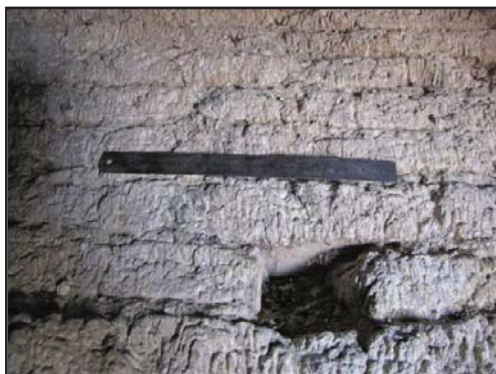
تصویر ۳. ردیف خشت های تکیه گاه با ملات کاهگل

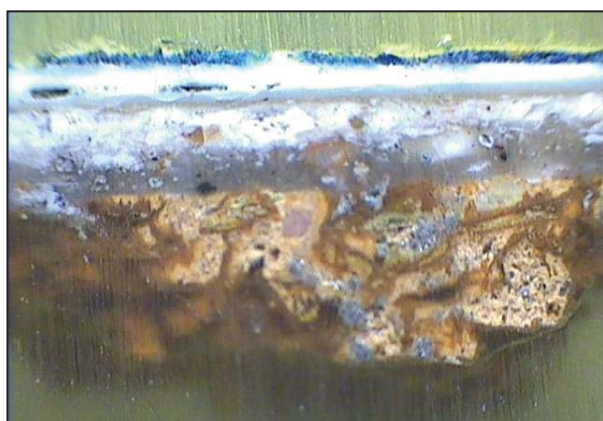
تصویر ۶. تصویر از مقطع لایه آستر و لایه‌های دوم و سوم بستر

بخش‌ها دو لایه و در مواردی سه لایه بستر گچی وجود دارد (تصویر ۵ و ۱۰). جهت مطالعه بر لایه‌های دیوارنگاره، از این لایه‌ها سطح مقطع تهیه، و توسط لوپ دیجیتال ۱۱ تصاویری تهیه شد. در این تصویر به‌خوبی لایه‌های مختلف تزیینات، به تفکیک مشاهده می‌شود (تصویر ۶).

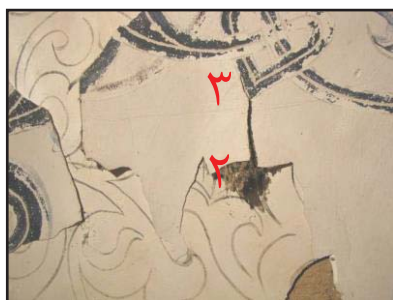
تصویر ۱۰. لایه بستر دوم و سوم دیوارنگاره

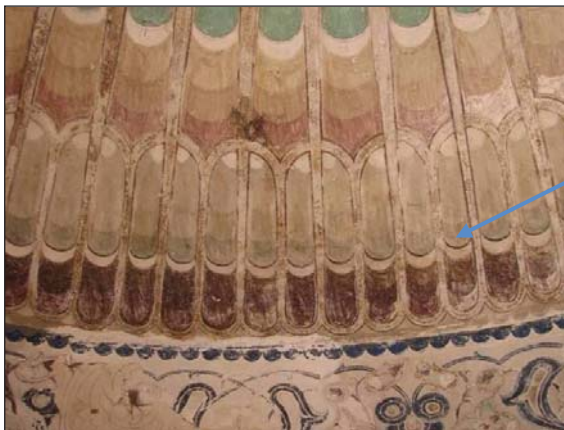
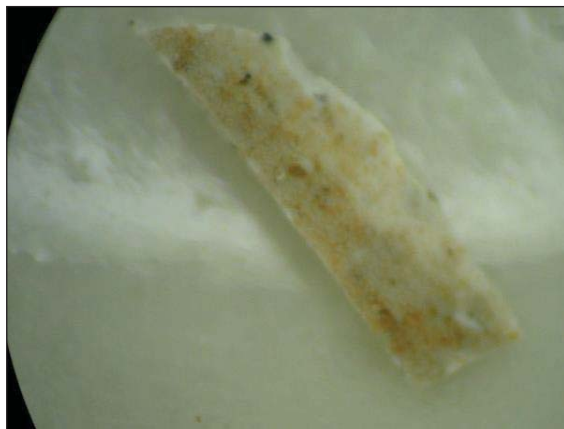
تصویر ۱۶. شمشه مرکزی، رنگ سبز با سه تونالیته اجرا شده

تصویر ۱۷. تصویر نمونه رنگ سبز تیره زیر لوپ پس از حرارت

۵-۱- رنگ سبز تیره: ابتدا بر روی نمونه تست شناسایی آهن<sup>۱۸</sup> زده شد که جواب مثبت بود. همچنین با قرار دادن نمونه در کوره، رنگ آن در حرارت ۵۰۰ درجه‌ی سانتی گراد، به طلایی رنگ تبدیل شد. این دو از مشخصه های سبز سیلو<sup>۱۹</sup> است (تصاویر ۱۶ و ۱۷).

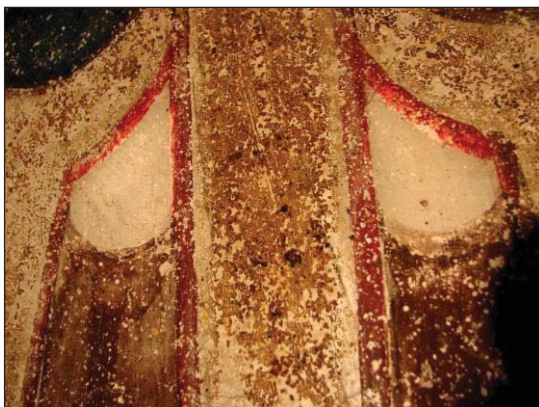
تصویر ۲۰. رنگ قرمز شنگرف برای دورگیری طلا به کار رفته است

تصویر ۲۱. جزئیات از رنگ قرمز شنگرف

۵-۳- رنگ قرمز: از رنگ قرمز دیوارنگاره (تصاویر ۲۰ و ۲۱) نمونه‌برداری انجام و سپس این رنگ در حرارت ۳۶۰ درجه‌ی سانتی گراد در کوره، بی‌رنگ شد بنابراین، نمونه مورد بررسی یا آلی و یا رنگدانه‌ی شنگرف<sup>۲۱</sup> است. در صورتی که قرمز آلی باشد می‌تواند قرمزدانه باشد، بنابراین تست تشخیص پروتئین با شناساگر نین‌هیدرین زده شد که نتیجه منفی بود، بنابراین آزمایش تشخیص شنگرف انجام گرفت. برای تشخیص شنگرف، تست حل در تیزاب سلطانی و استفاده از ورق آلومینیوم انجام گرفت که با مشاهده‌ی رنگ خاکستری، وجود رنگ شنگرف به اثبات رسید. همچنین جهت حصول اطمینان، این آزمایش بر روی نمونه‌ی استاندارد شنگرف نیز انجام گرفت.

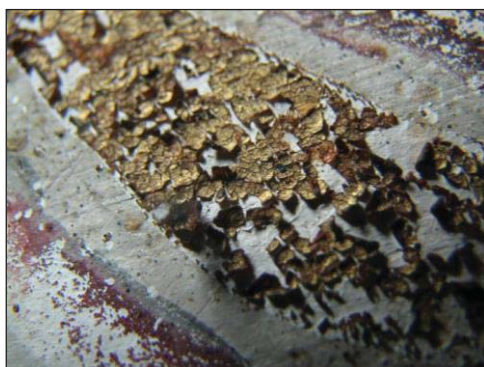
تصویر ۲۲. طلای استفاده شده در دیوارنگاره سقف گنبد

۴-۵- آرایه های طلایی رنگ در قسمت سقف گنبد: بخشی از شمشه مرکزی سقف و همچنین نقاشی های تزئینی سقف گنبد، به رنگ طلایی است و جلای فلزی دارد (تصاویر ۲۰ و ۲۲) که برای شناسایی آن از دستگاه میکروسکوپ الکترونی روبشی مجهز به سیستم آنالیز انرژی پرتوی ایکس پراکنده شده<sup>۲۲</sup> استفاده شد. با توجه به آنالیزی که از نمونه طلایی رنگ تهیه شد، مشخص گردید که حدود ۸۸ درصد از این نمونه عنصر طلاست. بنابراین آرایه های این بخش را می توان تحت عنوان طلاکاری نام برد (جدول ۵).

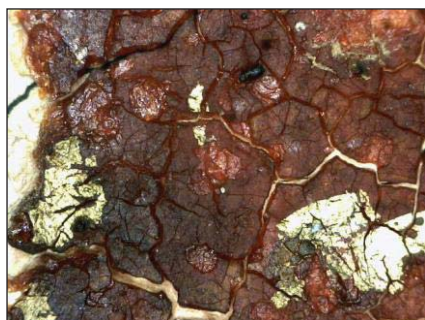
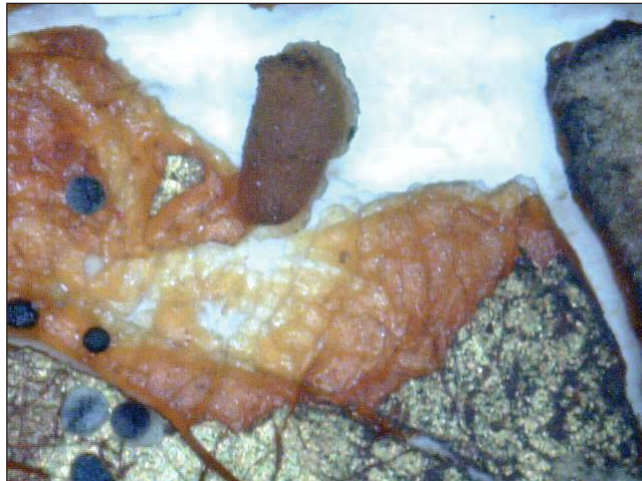
تصویر ۲۴. لایه چسباننده ورق طلا به زمینه گچی، ۶۰ برابر

تصویر ۲۵. لایه چسباننده ورق طلا به زمینه گچی، ۲۲۰ برابر به جز آرایه‌های معماری، از روغن کمان در طلاکاری بروی کاغذ نیز استفاده می‌شده است، مانند: استفاده از روغن کمان یکی از روش‌های طلاچسبانی در کتاب آرایشی است (مجرد اکستانی، ۱۳۷۲). با بررسی بیشتر لایه روغن با لوپ دیجیتال، رنگدانه‌های قرمز به مقدار کم دیده شد که احتمالاً گل سرخ باشد.

با توجه به تصاویر تهیه شده از لایه چسباننده ورق طلا، با بزرگ نمایی ۶۰ و ۲۲۰ برابر، مشخص شد که این لایه به‌صورت تخت اجرا شده است و هدف، لایه چینی نبوده است. معمولاً مواد لایه چینی، ترکیبی از پودر گچ ریز دانه، گل ارمنی، سریشم و آب بوده است (احمدی و دیگران ۱۳۹۲). با حل شدن نمونه در حلال‌های غیر قطبی<sup>۲۴</sup> و همچنین رنگ و جلای نمونه و الگوی ترک‌های ایجاد شده، این نتیجه حاصل شد که در این بخش، طلاکاری روغنی اجرا شده است<sup>۲۵</sup> (تصاویر ۲۴ و ۲۵). با استناد به منابع مکتوب مبنی بر کاربرد روغن کمان برای طلاچسبانی در آرایه‌های معماری، می‌توان این ماده را به‌عنوان یکی از احتمالات نزدیک به واقعیت در نظر گرفت. روغن کمان ترکیبی از دو واحد وزنی روغن بزرک و یک واحد وزنی سندروس است که طی یک فرایند پخت در شرایط معین به روغن کمان تبدیل می‌شود<sup>۲۶</sup> (منشی قمی، قرن ۱۰).
