Characterization and Pathology of Pyroclastic Stones in the Cut Rock Historical Architecture of Kandovan Village

F. AMINI BIRAMI^a, M. RAZANI^{b*}, E. ASGHARI KALJAH^a, S. M. A. EMAMI^b and A. BAGHBANAN^c

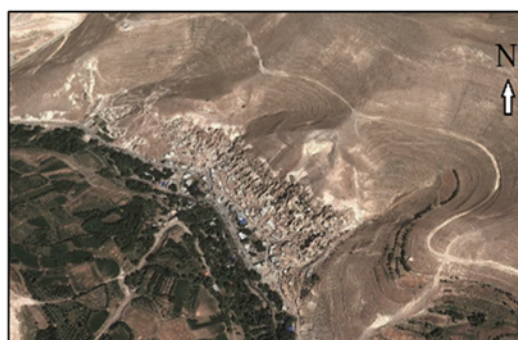
شکل ۳: الف) تصویر هوایی از دره و روستای کندوان. ب) محل قرارگیری روستا در میان لایه‌های مقطع زمین‌شناسی دره کندوان. (مأخذ تصویر: Google Earth, 2013؛ مأخذ مقطع دره: معین وزیری، ۱۳۷۷: ۱۲۶)

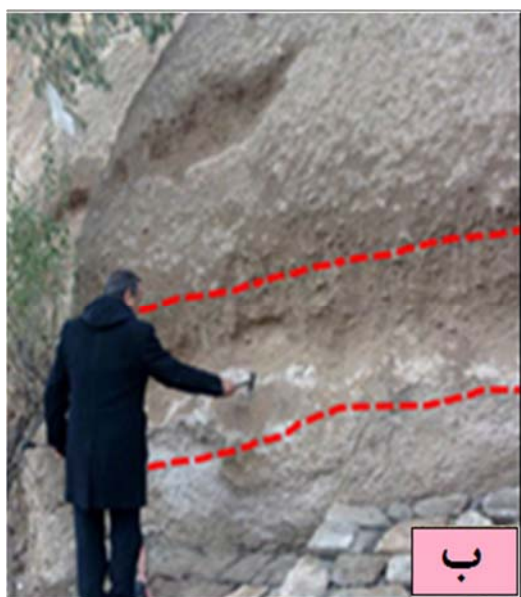
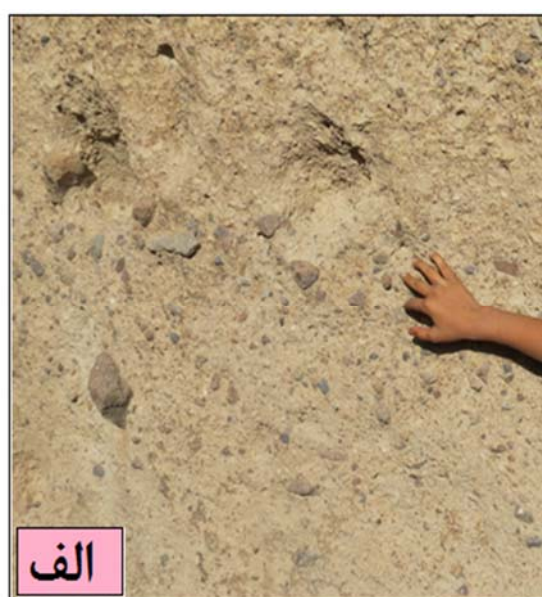
شکل ۵: الف) توده سنگ و ب) میان لایه‌های فرسایش یافته در توده سنگ روستای کندوان (مأخذ: نگارندگان ۱۳۹۲)

خانه‌های سنگی روستای کندوان در مقیاس وسیع یک لایه سنگ ضخیم آذر آواری هستند که در برخی از قسمت‌های آن میان لایه‌های ۱ تا ۲ متری ریزدانه‌تر از بقیه نواحی وجود دارد به دلیل انسجام بافتی کمتر این میان لایه‌ها، نسبت به بقیه بخش‌ها دچار فرسایش بیشتری گردیده‌اند (شکل ۵. الف). سنگ کندوان در نمونه دستی دارای رنگ سفید تا گلی و جوش خوردگی بسیار ضعیف است، که از به هم جوش خوردگی قطعات پامیس، خرده‌سنگ (با رنگ‌ها و بافت‌های مختلف)، کانی‌های مجزا و خمیره ریزدانه (متشکل از همین مواد در اندازه خاکستر) تشکیل شده است، به نحوی که در نمونه دستی آن جهت‌یافتگی مشخصی قابل تشخیص نیست (شکل ۵. ب).

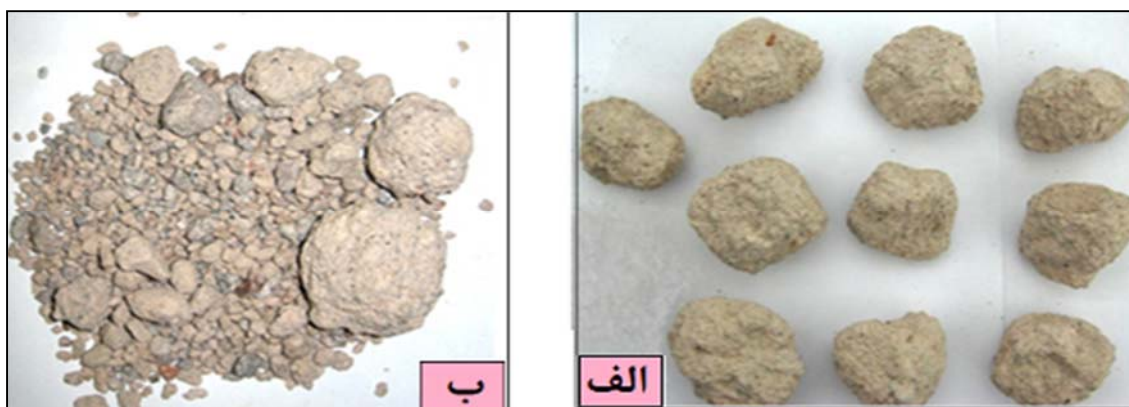
شکل ۷: تغییرات نمونه‌ها در حین انجام آزمایش دوام‌داری. (الف) نمونه‌های اولیه و قبل از آزمایش، (ب) نمونه‌ها بعد از مرحله دوم آزمایش. (مأخذ: نگارندگان)

برابر فرایندهای هوازدگی و فرسایش است. تصویر ۷ روند تغییرات نمونه‌های سنگ را طی دو مرحله آزمایش دوام وارفنگی نشان می‌دهد.

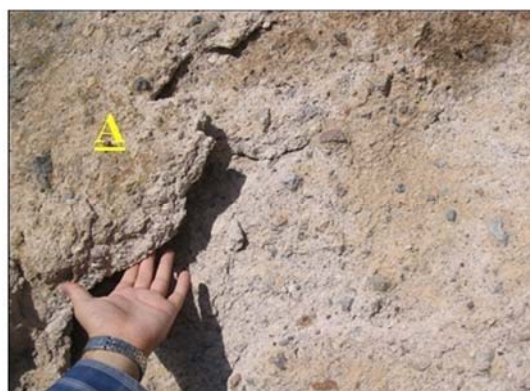
شکل‌های ۸ و ۹: برخی گونه‌های شاخص آسیب سنگ در معماری صخره‌ای کندوان. (A) تورق شدید با بیش از ۵ سانتی‌متر جدایش از بستر اصلی. (B) از دست رفتن زمینه. (C) تغییر رنگ و تاول (D) جدایش دانه‌ای (مأخذ: نگارندگان ۱۳۹۲).

ویژگی‌های سنگ‌شناسی، فیزیکی و دوام‌داری خاص سنگ کندوان سبب شده که این سنگ در اثر عوامل فرساینده و چرخه‌های یخ زدن - ذوب شدن و تر - خشک شدن متوالی ناشی از تغییرات آب‌وهوایی روزانه و فصلی دچار هوازدگی و تخریب شود که این فرآیند هوازدگی و تخریب موجب پدید آمدن الگوهای تخریبی شناخته‌شده‌ای همچون: فرسایش‌های نامنظم^{۱۹}، تورق و فروپاشی دانه‌ای^{۲۰} سنگ، گردیده است (شکل‌های ۸ و ۹).
