# Pathology and 3D Documentation of Historic Building Using Laser Scanning Technology: Case Studies of Tasouj Jame Mosque and Khosravi Leather Factory Chimney in Tabriz

## آسیب‌شناسی و مستندسازی سه‌بعدی بناهای تاریخی با فناوری لیزر اسکن: مطالعات موردی مسجد جامع تسوج و دودکش کارخانه چرم خسروی تبریز

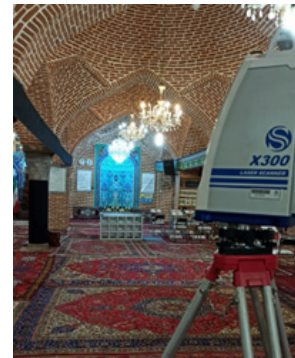
شکل ۵. محل قرارگیری دستگاه در برداشت‌های متعدد مسجد جامع تسوج  
Figure 5. Location of the Device during Multiple Survey Sessions at the Jameh Mosque of Tasuj

با توجه به شکل ۵ در پروژه مسجد جامع تسوج به دلیل ابعاد بزرگ بنا، ۱۱ ایستگاه جهت قرارگیری دستگاه و برداشت خارجی آن انتخاب شده به‌طوری که برداشت‌های متوالی با یکدیگر همپوشانی داشته باشند. همچنین دو برداشت از فضاهای داخلی با زاویه ۳۶۰ درجه نیز انجام گرفت. علاوه بر این موارد چندین برداشت از قسمت‌های مختلف بام جهت برداشت گنبدها نیز صورت گرفته است که مجموع برداشت‌های این بنا را به عدد ۱۹ می‌رساند.

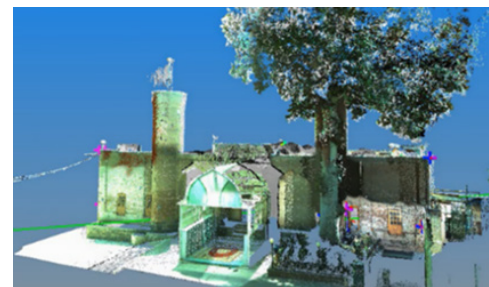
Figure 6. 3D Scanned Model of the Jameh Mosque of Tasuj

شکل ۶ مدل سه بعدی ابر نقاط به دست آمده از اسکن مسجد جامع تسوج را نشان می‌دهد. بعد از برداشت‌های میدانی صورت‌گرفته داده‌های به دست آمده وارد نرم افزار شده و روند پردازش و ایجاد مدل نهایی صورت گرفت و در مرحله نهایی آسیب‌های بنا به صورت جزئی‌تر بررسی گردید.

شکل ۶. مدل سه بعدی اسکن شده مسجد جامع تسوج

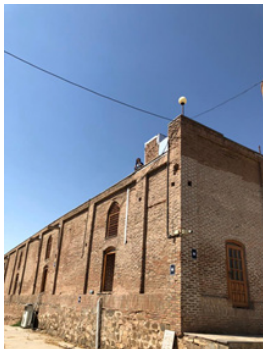
| بخش مورد بررسی | تصاویر | مدارک | نوع آسیب | جزئیات |
|---|---|---|---|---|
| دیوار ضلع شرقی مسجد | | | کج شدن دیوار | فاصله ابتدا دیوار از خط افق نسبت به انتهای دیوار ۳۸ سانتی متر اختلاف دارد و دیوار در بخش انتهایی دچار حدوداً ۱٪ نشست شده است. |
| | | | زاویه رو به بیرون بخش انتهایی دیوار | ضلع سمت چپ همان طور که نشان داده شده در دیوار شرقی دارای شیب رو به بیرون می باشد و در بیشترین حالت حدود ۱۵ سانتی متر از خط عمود فاصله دارد. |
| | | | رفتار خروج از صفحه در دیوار شرقی | دیوار شرقی در میانه تقریباً ۱۵ سانتی متر از صفحه خود خارج شده است. |
