## An Investigation into the Characterization of Mortar in a Historical Structure Called Soqāya of Rab'-e Rashidi Complex in Tabriz

Yaser Hamzavi<sup>1\*</sup>, Neda Khaleghi Sani<sup>2</sup>

## ساختارشناسی ملات در لایه‌های اندود سازه موسوم به سقایه ربع رشیدی تبریز

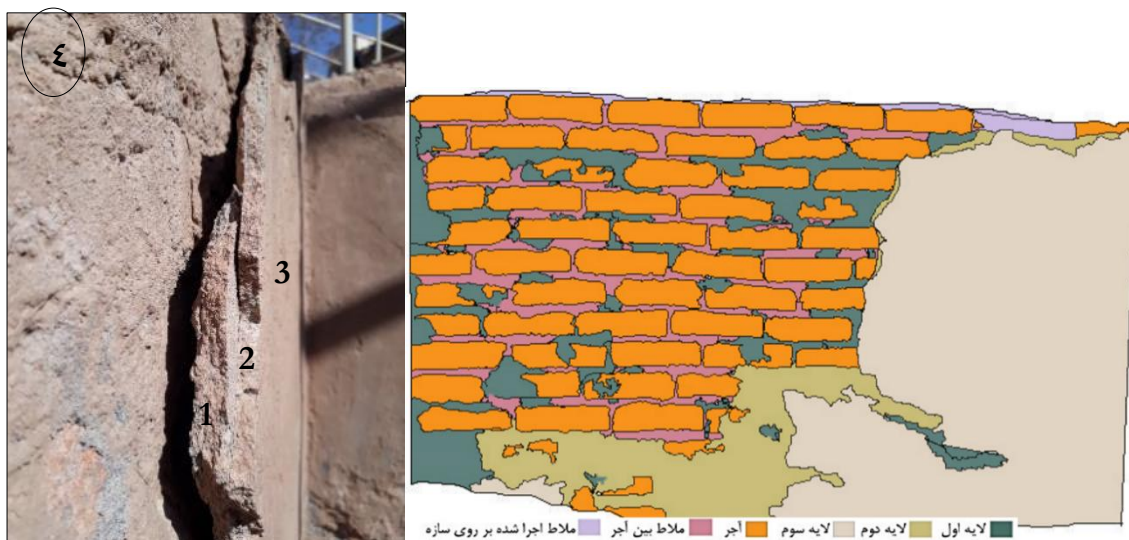
شکل ۵: لایه‌های اندود مورد مطالعه در سازه موسوم به سقايه ربع رشیدی، مشخص شدن محل نمونه‌های مطالعاتی ۱ الی ۴

بر سطح دیواره سازه مورد مطالعه، سه لایه اندود اجرا شده است. ضخامت لایه‌های اندود اجرا شده در سطح، یکسان نیست (شکل ۵)؛ ضخامت لایه اول حدود ۲ الی ۴ میلی‌متر است که به دیوار آجری چسبیده است (در شکل ۵ مشاهده می‌شود که لایه‌های اندود از دیوار آجری جدا شده و در حال ریختن است. همان‌طور که در شکل ۴ قابل مشاهده است، بخش زیادی از لایه‌های اندود از بین رفته است). لایه اول از استحکام کافی برخوردار نیست. لایه دوم نازک‌ترین لایه است (مرز بین لایه اول و دوم به سختی مشخص است و تا حدودی لایه دوم رنگ روشن‌تری نسبت به لایه اول دارد). ضخامت لایه دوم حدود ۲ میلی‌متر و لایه سوم حدود ۵ میلی‌متر است. لایه سوم، رنگ تیره‌تر و دانه‌بندی مشخص‌تری نسبت به دو لایه قبلی خود دارد. در واقع پس از اجرای دیوار (در شکل ۵، ملات بین آجرها با شماره ۴ نشان داده شده)، اندود شماره ۱ اجرا شده است. پس از مدتی (مدت نامعلوم) لایه اندود شماره ۲ اجرا شده و نهایتاً اندود شماره ۳ بر روی لایه‌های پیشین اجرا شده است.

شده است. در پژوهش حاضر، در گرمابه ربع رشیدی یکی از بخش‌هایی که سه لایه اندود بر روی هم اجرا شده و باقی‌مانده و از طرفی دیوار تکیه‌گاه با آجر و ملات غیر از گل اجرا شده (در بیشتر قسمت‌ها، ملات بین دیوارهای سنگی، ملات گلی است)، قسمت الف در فضای ۳ است (شکل ۴)؛ بنابراین با انتخاب این دیواره (دیوار با کد ۸۶۱۷) سه لایه اندود روی هم به علاوه یک ملات بین آجر تکیه‌گاه در کنار هم در دسترس بود (شکل ۵)، معیار انتخاب نمونه‌ها همین موارد است.
