## An Investigation into the Characterization of Mortar in a Historical Structure Called Soqāya of Rab'-e Rashidi Complex in Tabriz

Yaser Hamzavi<sup>1\*</sup>, Neda Khaleghi Sani<sup>2</sup>

## ساختارشناسی ملات در لایه‌های اندود سازه موسوم به سقایه ربع رشیدی تبریز

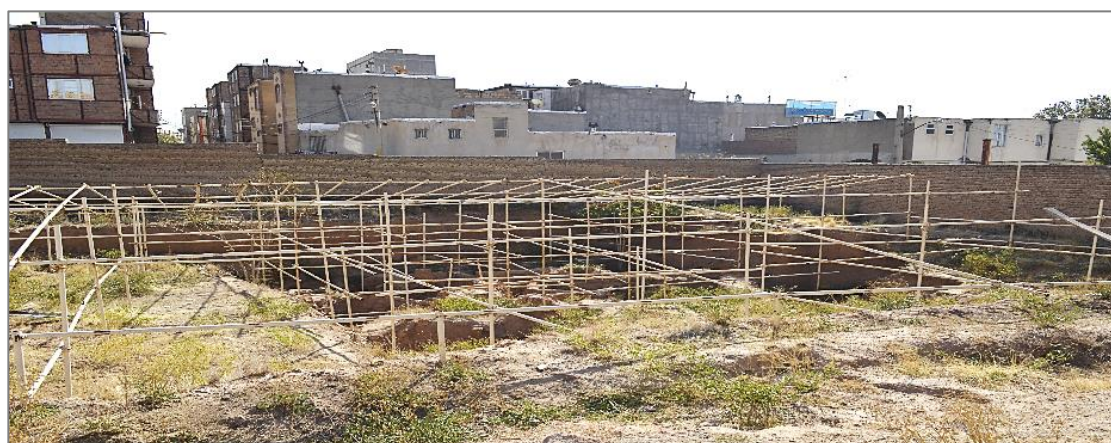
شکل ۳: نمایی از سازه سقايه ربع رشیدی در محوطه تاریخی ربع رشیدی تبریز

اثر انتخاب شده متعلق به مجموعه ربع رشیدی است؛ محل قرارگیری اثر (شکل ۳) و (شکل ۴)، طبق تقسیم‌بندی فضایی محل توسط تیم کاوش ۱۳۸۶ کدگذاری شده است. البته این محل ابتدا در هنگام کاوش در سال ۱۳۸۶ گرمابه نام‌گذاری شده است (شکل ۲) که بعدها کاربری گرمابه بودن آن رد شد (Roshan & Ajorloo, 2018) و نهایتاً فرضیه ساختار آبرسانی سقایی مدنظر قرار گرفت (Gholdori & Ajorloo, 2023). ملات مورد مطالعه بر سطح دیواره داخلی یکی از سه سازه آجری مربعی شکل (فضای شماره ۳، قسمت الف، دیواره با کد ۸۶۱۷) قرار گرفته است (شکل ۴).

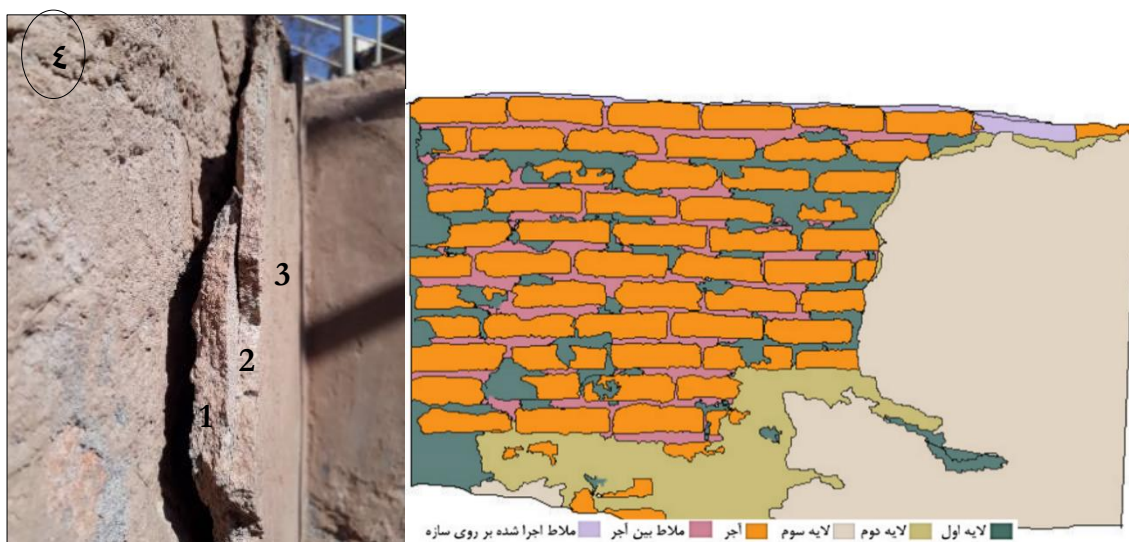
بر سطح دیواره سازه مورد مطالعه، سه لایه اندود اجرا شده است. ضخامت لایه‌های اندود اجرا شده در سطح، یکسان نیست (شکل ۵)؛ ضخامت لایه اول حدود ۲ الی ۴ میلی‌متر است که به دیوار آجری چسبیده است (در شکل ۵ مشاهده می‌شود که لایه‌های اندود از دیوار آجری جدا شده و در حال ریختن است. همان‌طور که در شکل ۴ قابل مشاهده است، بخش زیادی از لایه‌های اندود از بین رفته است). لایه اول از استحکام کافی برخوردار نیست. لایه دوم نازک‌ترین لایه است (مرز بین لایه اول و دوم به سختی مشخص است و تا حدودی لایه دوم رنگ روشن‌تری نسبت به لایه اول دارد). ضخامت لایه دوم حدود ۲ میلی‌متر و لایه سوم حدود ۵ میلی‌متر است. لایه سوم، رنگ تیره‌تر و دانه‌بندی مشخص‌تری نسبت به دو لایه قبلی خود دارد. در واقع پس از اجرای دیوار (در شکل ۵، ملات بین آجرها با شماره ۴ نشان داده شده)، اندود شماره ۱ اجرا شده است. پس از مدتی (مدت نامعلوم) لایه اندود شماره ۲ اجرا شده و نهایتاً اندود شماره ۳ بر روی لایه‌های پیشین اجرا شده است.

شکل ۵: لایه های اندود مورد مطالعه در سازه موسوم به سقايه ربع رشیدی، مشخص شدن محل نمونه های مطالعاتی ۱ الی ۴

شده است. در پژوهش حاضر، در گرمابه ربع رشیدی یکی از بخش‌هایی که سه لایه اندود بر روی هم اجرا شده و باقی‌مانده و از طرفی دیوار تکیه‌گاه با آجر و ملات غیر از گل اجرا شده (در بیشتر قسمت‌ها، ملات بین دیوارهای سنگی، ملات گلی است)، قسمت الف در فضای ۳ است (شکل ۴)؛ بنابراین با انتخاب این دیواره (دیوار با کد ۸۶۱۷) سه لایه اندود روی هم به علاوه یک ملات بین آجر تکیه‌گاه در کنار هم در دسترس بود (شکل ۵)، معیار انتخاب نمونه‌ها همین موارد است.
