Research Paper

# Pathology and 3D Documentation of Historic Building Using Laser Scanning Technology: Case Studies of Tasouj Jame Mosque and Khosravi Leather Factory Chimney in Tabriz

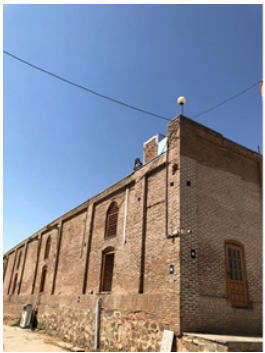
| بخش مورد بررسی | تصاویر | مدارک | نوع آسیب | جزئیات |
|---|---|---|---|---|
| دیوار ضلع شرقی مسجد | | | کج شدن دیوار | فاصله ابتدا دیوار از خط افق نسبت به انتهای دیوار ۳۸ سانتی متر اختلاف دارد و دیوار در بخش انتهایی دچار حدوداً ۱٪ نشست شده است. |
| | | | زاویه رو به بیرون بخش انتهایی دیوار | ضلع سمت چپ همان طور که نشان داده شده در دیوار شرقی دارای شیب رو به بیرون می باشد و در بیشترین حالت حدود ۱۵ سانتی متر از خط عمود فاصله دارد. |
| | | | رفتار خروج از صفحه در دیوار شرقی | دیوار شرقی در میانه تقریباً ۱۵ سانتی متر از صفحه خود خارج شده است. |
