Research Paper

# Pathology and 3D Documentation of Historic Building Using Laser Scanning Technology: Case Studies of Tasouj Jame Mosque and Khosravi Leather Factory Chimney in Tabriz

Safiyeh Nami<sup>\*1</sup>, Niusha Ghanini<sup>2</sup>, Farhad Akhoundi<sup>3</sup>

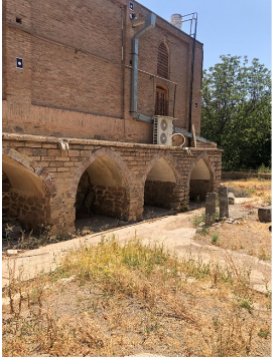
| بخش مورد بررسی | تصاویر | مدارک | نوع آسیب | جزئیات |
|---|---|---|---|---|
| دیوار ضلع غربی مسجد | <br> | <br><br> | کج شدن دیوار | رفتار خروج از صفحه در دیوار شرقی ۱۵ سانتی متر از صفحه خود خارج شده است. |
| | | | | ضلع سمت راست همان طور که نشان داده شده در دیوار غربی دارای شیب رو به بیرون می باشد. و در بیشترین حالت حدود ۱۳ سانتی متر از خط عمود فاصله دارد. |
| | | | | فاصله ابتدای دیوار از خط افق نسبت به انتهای دیوار ۲۶ سانتی متر اختلاف دارد و دیوار در بخش انتهایی دچار حدوداً ۰.۵٪ نشست شده است. |

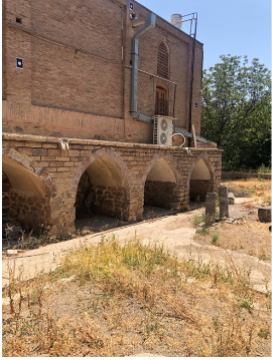
| بخش مورد بررسی | تصاویر | مدارک | نوع آسیب | جزئیات |
|---|---|---|---|---|
| شیب دیوار به سمت خارج پلان | <br> | <br><br> | شیب دیوار به سمت خارج پلان | با توجه به شرایط ضلع انتهایی دو وجه شمالی و جنوبی و شیب رو به بیرون این دو دیوار می توان نتیجه گرفت دیوار غربی در طول خود رو به سمت خارج پلان دارای شیب می باشد. |
