Technical Note

The field monitoring of influential biodeteriogenic Agent the historic rock surfaces in Persepolis-UNESCO World Heritage Site

پایش میدانی عوامل مؤثر در فرسودگی زیستی بر سطوح تاریخی سنگ‌های میراث جهانی تخت جمشید

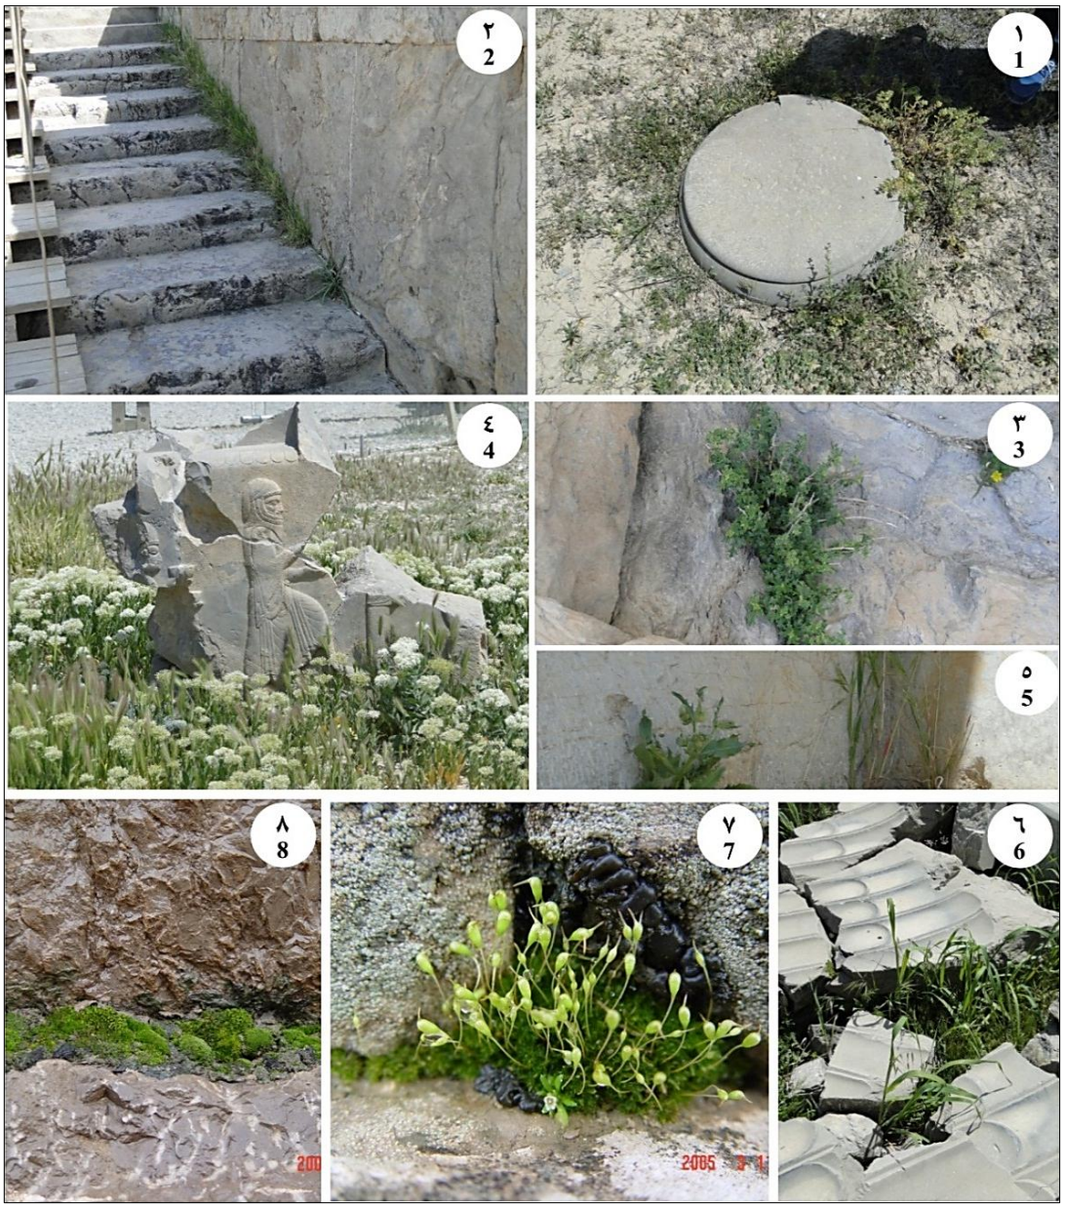
آسیب‌های ناشی از گیاهان آوندی مانند گیاهان گل‌دار و گیاهان غیر آوندی مانند خزه‌ها (شکل ۲) در بناها یا اماکن باستان‌شناسی به‌خوبی شناخته‌شده هستند. میران تأثیر آن‌ها، به اشکال بیولوژیکی خاص و یا ویژگی‌های دستگاه‌های ریشه‌ای و نوع استقرار آن‌ها مرتبط است. به‌عبارتی‌دیگر، گیاهان ازجمله تهدیدات جدی در موضوع حفاظت و مرمت بناهای تاریخی به شمار می‌آیند. زیرا، از یک سو با روش‌های فیزیکی مانند رشد ریشه‌ها و نفوذ آن‌ها به اعماق پی یا سطح آثار، آسیب‌های فیزیکی و بصری را سبب می‌شوند و از سوی دیگر زمینه را برای نفوذ آب و سایر ارگانیسم‌ها فراهم می‌آورند. گرده‌های گیاهی (شکل ۴ تصویر ۶)، نیز مواد آلی موردنیاز را برای جذب سایر عوامل بیولوژیک نظیر حشرات فراهم می‌کنند که مجموع این عوامل سبب اجتماع دوبارهٔ عوامل میکروبی دیگر ایجاد کنندهٔ فرسودگی زیستی خواهند شد. متأسفانه محوطهٔ میراث جهانی تخت جمشید، به دلیل موقعیت قرارگیری آن در فضای باز، از این گزند رشد طبیعی گیاهان در محوطه و سطوح آثار سنگی در امان نیست و با مشاهدات میدانی فصلی که از این منطقهٔ تاریخی صورت گرفته است، رشد گیاهان آوندی و غیر آوندی در میان سنگ‌های تاریخی و حتّی برخی شکاف دیوارها به‌وضوح قابل‌مشاهده هستند (شکل ۲ تصاویر ۱-۵).

شکل ۲. نمایی از فرسودگی زیستی در بخش‌های مختلف تخت جمشید توسط گیاهان؛ ۱) پایه ستون مربوط به یکی از ستون‌های کاخ خزانه‌داری؛ ب۲) پلکان‌های ورودی؛ ۳) گیاهان روی دیوار پلکان ورودی؛ ۴) محوطه شمالی کاخ H؛ ۵) گیاهان اطراف کاخ تچر؛ ۶) گیاهان یک‌ساله اطراف کاخ صد ستون؛ ۷) خزه‌های کاخ دال؛ ۸) خزه‌های روی سنگ‌های محوطهٔ کاخ آپادانا

Fig 2: The View of biodegradation in different parts of Persepolis by plants. 1) The base of the column in the Treasury Palace; 2) The entrance stairs; 3) The plants on the wall of the entrance stairs; 4) The northern area of the palace; H; 5) The plants around Thatcher Palace; 6) Annual plants around the palace of Hundred Columns; 7) Moss of Dal Palace; 8) Moss on the rocks of Apadana Palace.

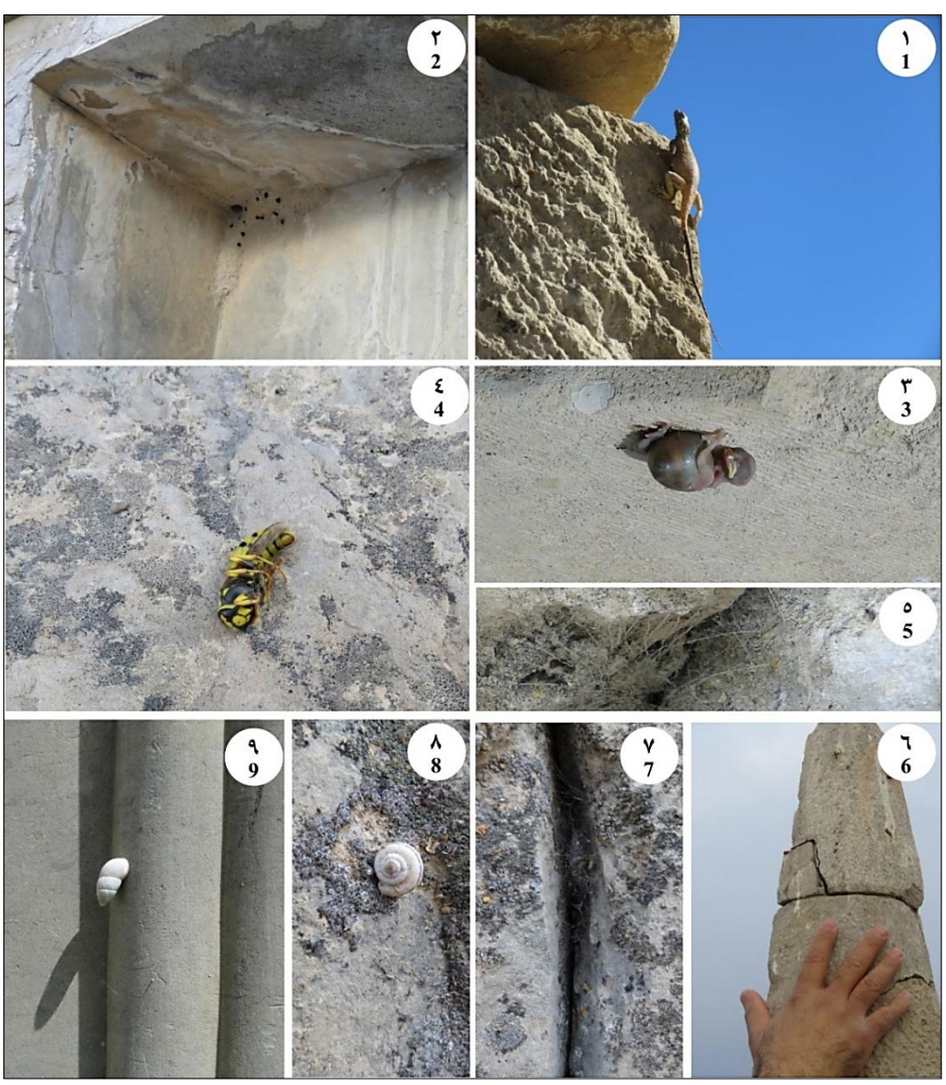
جانوران نقش مهمی را در بحث فرسودگی زیستی ایفا می‌کنند. زیرا به‌صورت مستقیم و غیرمستقیم، به این پدیده دامن می‌زنند. جانوران، از یک سو با لانه گزینی، نظیر لانهٔ پرندگان، و عوارض ناشی از تجمع فضولات یا اجساد مردهٔ آن‌ها (شکل ۳- پ)، سبب فرسودگی

شکل ۳. تصاویری از عوامل زیستی در مقیاس میکروارگانیسم‌ها که در فرسودگی زیستی تخت جمشید نقش مهمی دارند: تصویر ۱) حضور مارمولک‌ها در تخت جمشید؛ ۲ و۴- ۵ و ۷) لانه‌سازی حشرات مختلف در سطح سنگ‌ها؛ ۳) حضور پرندگان و لانه‌سازی و گاهاً لاشه اجساد آن‌ها در میان سنگ‌ها؛ ۶) فعالیت‌های انسانی و عوارض ناشی از آن؛ ۸-۹) حرکت حلزون‌ها روی سنگ‌های باستانی

Fig 3: Images of macro-scale biological factors that play an important role in the biodeterioration of Persepolis: 1) The presence of lizards in Persepolis; 2, 4-5, 7) The nesting of various insects on the surface of rocks; 3) The presence of birds and their nesting activites among the rocks; 6) Human activities and their consequences; 8-9) The movement of snails on the historic rock surfaces.

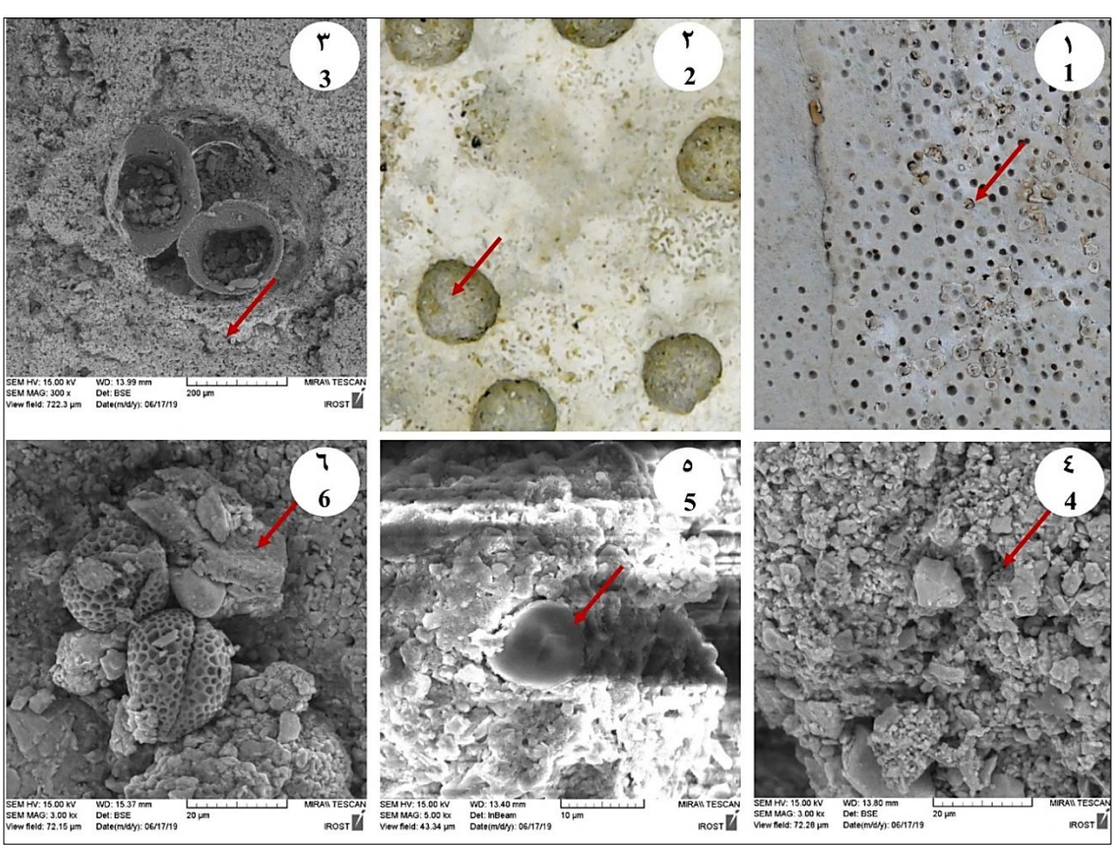
شکل ۴: ۱–۲) نمایی از سطوح بیرونی پیت‌های ناشی از رشد گلسنگ *Bagliettoa*؛ ۳–۵) تصاویر میکروسکوپ الکترونی (SEM) از بیوپیت‌ها؛ ۶) حضور گرده‌های گیاهی در درون پیت‌ها

Fig. 4: 1-2) View of the outer surfaces of biopits from the growth of Bagliettoa lichen; 3-5) The Scanning Electron Microscopy (SEM) images of biopits; 6) The presence of plant pollen inside the biopits.

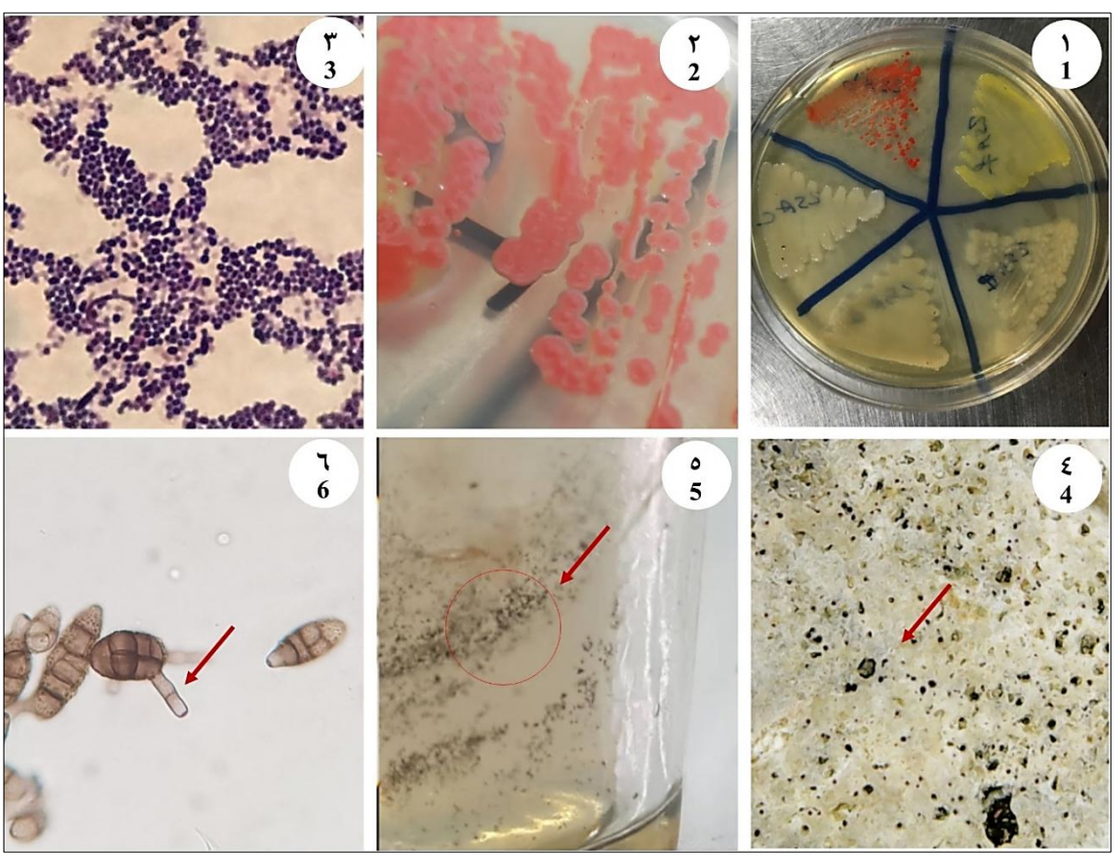
در میراث جهانی تخت جمشید نمونه‌هایی از قارچ‌های مرستماتیک میکروسکوپی و مخمری سیاه دیده می‌شود، که نمونه‌ای از آن‌ها در آزمایشگاه کشت داده‌شده و در شکل ۵ تصاویر ۴-۶ قابل‌مشاهده است. تحقیقات در این خصوص ادامه دارد و جنس‌ها و گونه‌های مختلفی از قارچ‌ها از روی سطوح آثار سنگی در حال جداسازی است.

شکل ۵: تصاویر مربوط به کشت‌های انجام‌شده از بخش‌های مختلف میراث جهانی تخت جمشید. تصویر ۱) نمونهٔ کشت از باکتری‌ها در محیط کشت مغذی؛ ۲) باکتری‌های موکوئیدی مولد رنگ‌دانه‌های صورتی مایل به بنفش که در شرایط میکروآئروفیل کشت داده‌شده‌اند؛ ۳) اسلایدهای میکروسکوپی تهیه‌شده از کشت که نشانگر کوکسی‌های گرم مثبت هستند؛ ۴) بایوپیت‌ها ناشی از فعالیت قارچ‌های سیاه؛ ۵) کشت مربوط به قارچ‌های مرستماتیک یا قارچ‌های سیاه؛ ۶) تصویر میکروسکوپ نوری که نشان‌دهندهٔ کنیدی‌های قارچی حاصل از کشت است.

Fig 5: Images related to cultivations carried out in different parts of Persepolis World Heritage. 1) Culture sample of bacteria in nutrient culture medium; 2) Mucoid bacteria producing pinkish-purple pigments cultured under microaerophilic conditions; 3) Microscopic slides prepared from imaginary culture showing gram-positive cocci. 4) Biopits Due to the activity of black fungi; 5) The culture related to meristematic fungi or black fungi; 6) Light microscope image showing fungal conidia from culture.

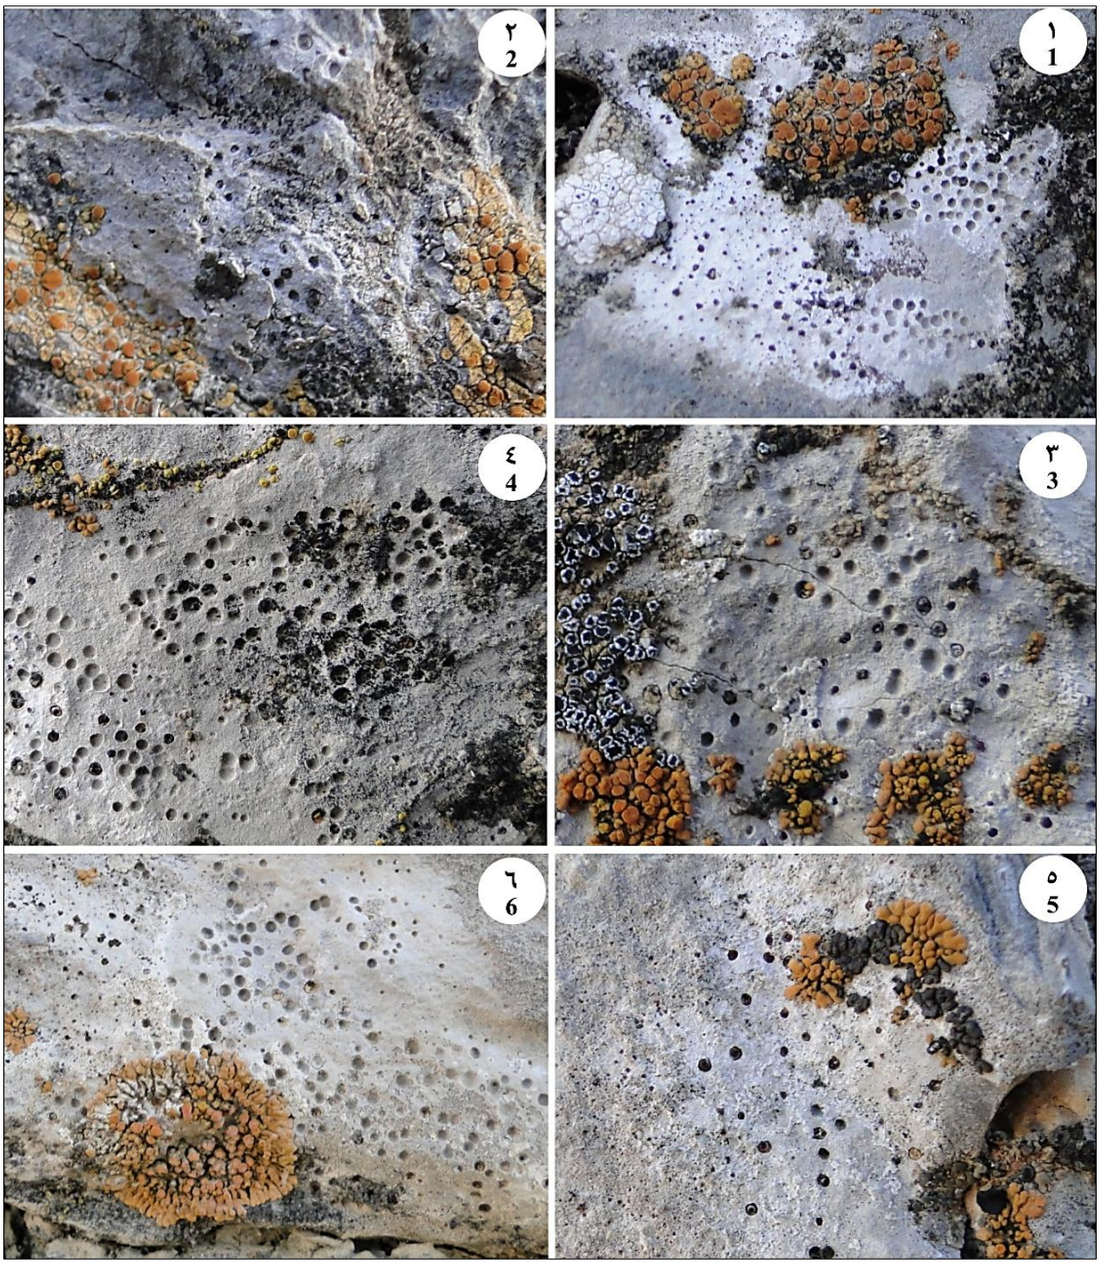
در میراث جهانی تخت جمشید نیز رشد انواع گلسنگ‌های سطح سنگی و درون سنگی از قطر ۱ mm تا ۲۰cm مشهود است. هر یک این گلسنگ‌ها نرخ تخریب [37] متعددی دارند و سبب تخریب و محو شدن بسیاری از نقوش شده‌اند. در این راستا، یک اطلس مصوّر گونه‌های گلسنگی به همراه نقشه‌های پراکنش گونه‌های گلسنگی تهیه‌شده است. این کتاب مرجع به‌زودی در قالب یک کتاب مستقل از طریق پایگاه میراث جهانی تخت جمشید منتشر خواهد شد. علاوه بر این فهرست گونه‌های گلسنگی برحسب جنس و گونه و خانواده آن‌ها نیز در یک مقالهٔ مستقل همراه با داده‌های اکولوژیکی آن‌ها منتشر خواهد شد. بنابراین، در این مقاله، اطلاعات توصیفی گلسنگ‌های میراث جهانی تخت جمشید ارائه نمی‌شود.

شکل ۶: تصویرهای ۱-۶) نمایی نزدیک حضور گلسنگ‌های سطح سنگی و درون سنگی در سطوح سنگ‌های تاریخی تخت جمشید
Fig 6: Pictuers 1-6) A close-up epilithic and endolithic lichens on the surface of the historic rock surfaces of Persepolis.
