Laboratory Study, Conservation and Restoration of Ancient Iron Objects Found in the Excavations of Beheshtabad Archaeological Hill in Chaharmahal and Bakhtiari Province

مطالعهٔ آزمایشگاهی، حفاظت و مرمت اشیاء آهنی باستانی یافته‌شده از کاوش تپهٔ بهشت‌آباد استان چهارمحال‌وبختیاری

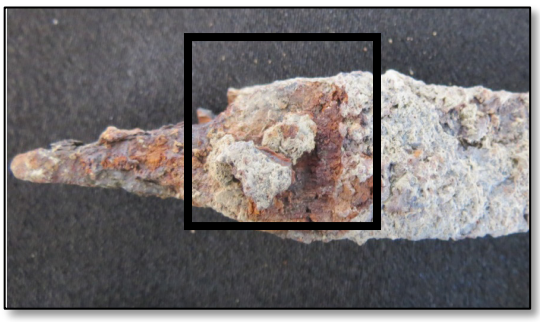
شکل ٦. نوک تقریباً تیز با محصولات خوردگی

Figure. 6. Relatively sharp tip with corrosion products

در این آزمایش همان‌طور که در شکل ۶ قابل مشاهده است، مشخص شد که شئ ۱ از جنس آهن است و از نظر شکل ظاهری شبیه به یک خنجر کوچک است که در قسمت بالایی آن (شکل ۷)، اتصال یا پرچی قرار دارد که از دو تکه‌بودن آن حکایت می‌کند. نوک آن تقریباً تیز است و در اطراف پرچ، خوردگی نسبتاً زیادتری از قسمت‌های دیگر به رنگ نارنجی و قهوه‌ای دیده می‌شود. رسوبات محیطی کل سطح شئ را پوشانده‌اند که باعث ایجاد سطحی ناهموار شده است. در قسمت پایین آن نیز صورت خوردگی به شکل حفره دیده می‌شود (شکل ۸).

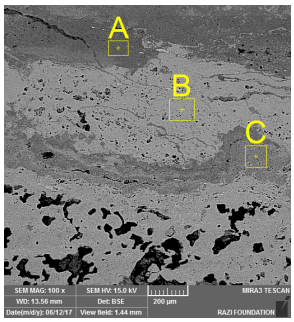
در جدول ۳ نقاط A، B، C مربوط به شیء ۱ آورده شده‌اند. بر این اساس مقادیر کربن به‌ترتیب برابر با ۶/۹۴، ۴/۸۴و ۵/۹۴ هستند که احتمالاً ناشی از تمرکز کربن موضعی است. در آنالیز نقطه‌ای مربوط به این شیء (شکل ۱۹) نقطه B ماتریس فلزی است.

شکل ۱۹. آنالیز نقطه‌ای نمونهٔ ۱

Figure. 19. Sample 1 spot analysis

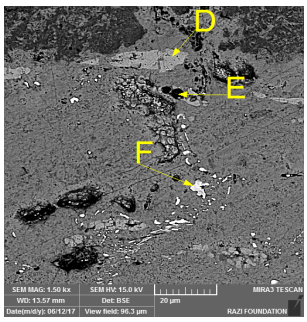
شکل ۲۰. آنالیز نقطه‌ای نمونهٔ ۲

Figure. 20. Sample 2 spot analysis

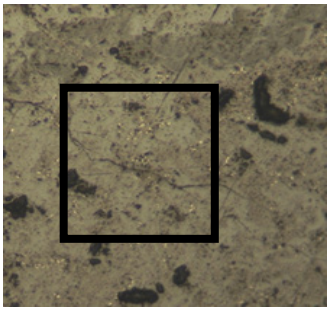
شکل ۲۱. وجود فریت صفحه‌ای نامنظم (بزرگ‌نمایی ۱۰۰ برابر)

Figure. 21. Presence of irregular plate ferrite (100x magnification)

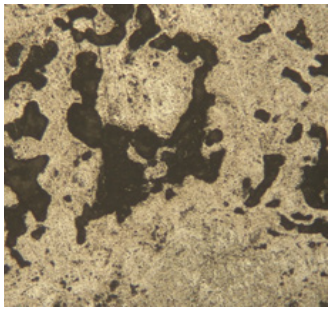
شکل ۲۲. وجود آخال‌ها (بزرگنمایی۱۰۰ برابر)

Figure. 22. Presence of inclusions (magnification 100x)

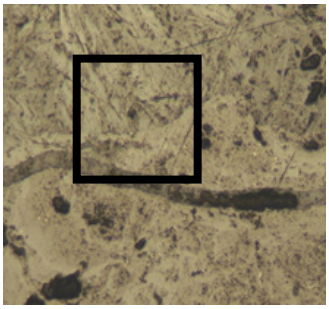
شکل ۲۳. ساختار سوزنی
(بزرگنمایی۲۰۰ برابر)
Figure. 23. Needle structure
(magnification 200 X)

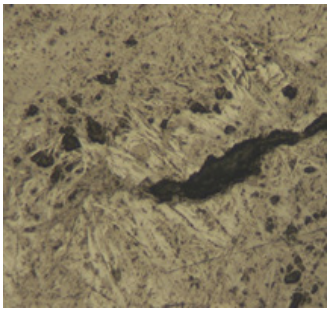
شکل ٢٤. ساختار شبه ویدمانشتاتن
(بزرگنمایی۲۰۰ برابر)
Figure. 24. psudo
Widmanstätten

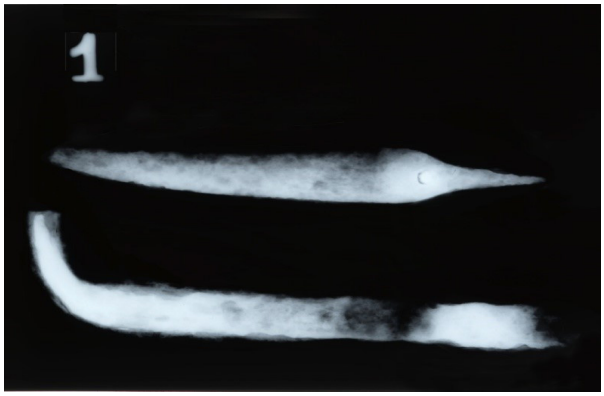
Radiography: Radiographic imaging revealed dense corrosion crusts but confirmed that metallic cores survive in both objects. This finding is significant, as it allows for ongoing conservation and demonstrates that, despite extensive degradation, the artifacts retain structural integrity beneath corrosion layers.

پرتونگاری اشعه ایکس باعث شناسایی لایه‌های مختلف اشیاء شده که بر روی صفحه حساس فیلم انجام می‌شود. اشعه ایکس با خاصیت طول موج کوتاه خود قادر به نفوذ به لایه‌های مختلف و نسبتاً ضخیم اشیاء می‌شود. در این شکل‌ها، اثری از ترک و نقش تزئینی در اشیاء دیده نمی‌شود که این نشانگر عدم آسیب عمیق در اشیاء است. اشیاء مورد مطالعه توسط دستگاه اشعه ایکس با مارک تجاری جیلاردونی ساخت ایتالیا در آزمایشگاه رادیوگرافی دانشکده مرمت با اختلاف پتانسیل‌ها و زمان‌های متفاوت و شدت جریان ۵/۴ میلی آمپر و در مدت زمان ۵ دقیقه تحت اشعه ایکس قرار داده شدند که مشاهدات به شرح زیر است. (شکل ۲۵).

شکل ۲۵. عکس رادیوگرافی نمونه‌های مطالعاتی
Figure. 25. Radiographic images of study samples

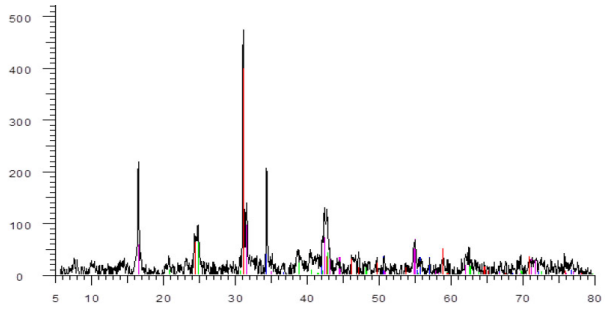
تقویت‌شدهٔ تابش مورد نظر با شدت‌های گوناگون تولید می‌شوند. جهت شناسایی محصولات خوردگی و فازهای موجود در آن، مقدار کمی از رسوبات و محصولات خوردگی به صورت پودر آنالیز در آزمایشگاه مرکزی دانشگاه اصفهان، بخش XRD توسط دستگاه D8ADVANCE انجام گرفت که نتایج آن به صورت نمودار (شکل ۲۶) و جدول ارائه شده‌اند. حضور هر یک از محصولات خوردگی روی سطح اشیاء تاریخی، نشان‌دهندل شرایط محیطی محل دفن اشیاء و نحوهٔ تشکیل این محصولات خوردگی است. با توجه به جدول ۴ نمونه شامل کوارتز و کلسیت که جز رسوبات محیطی هستند و گوئتیت و لپیدوکروسیت که از محصولات خوردگی هستند، شناسایی شد.

شکل ۲۶. نتایج حاصل از طیف‌سنجی آنالیز XRD

Figure 26. Results from XRD analysis spectroscopy
