Journal of Research on Archaeometry, 2020; 6 (1):175–192

Technical Note

The field monitoring of influential biodeteriogenic Agent the historic rock surfaces in Persepolis-UNESCO World Heritage Site

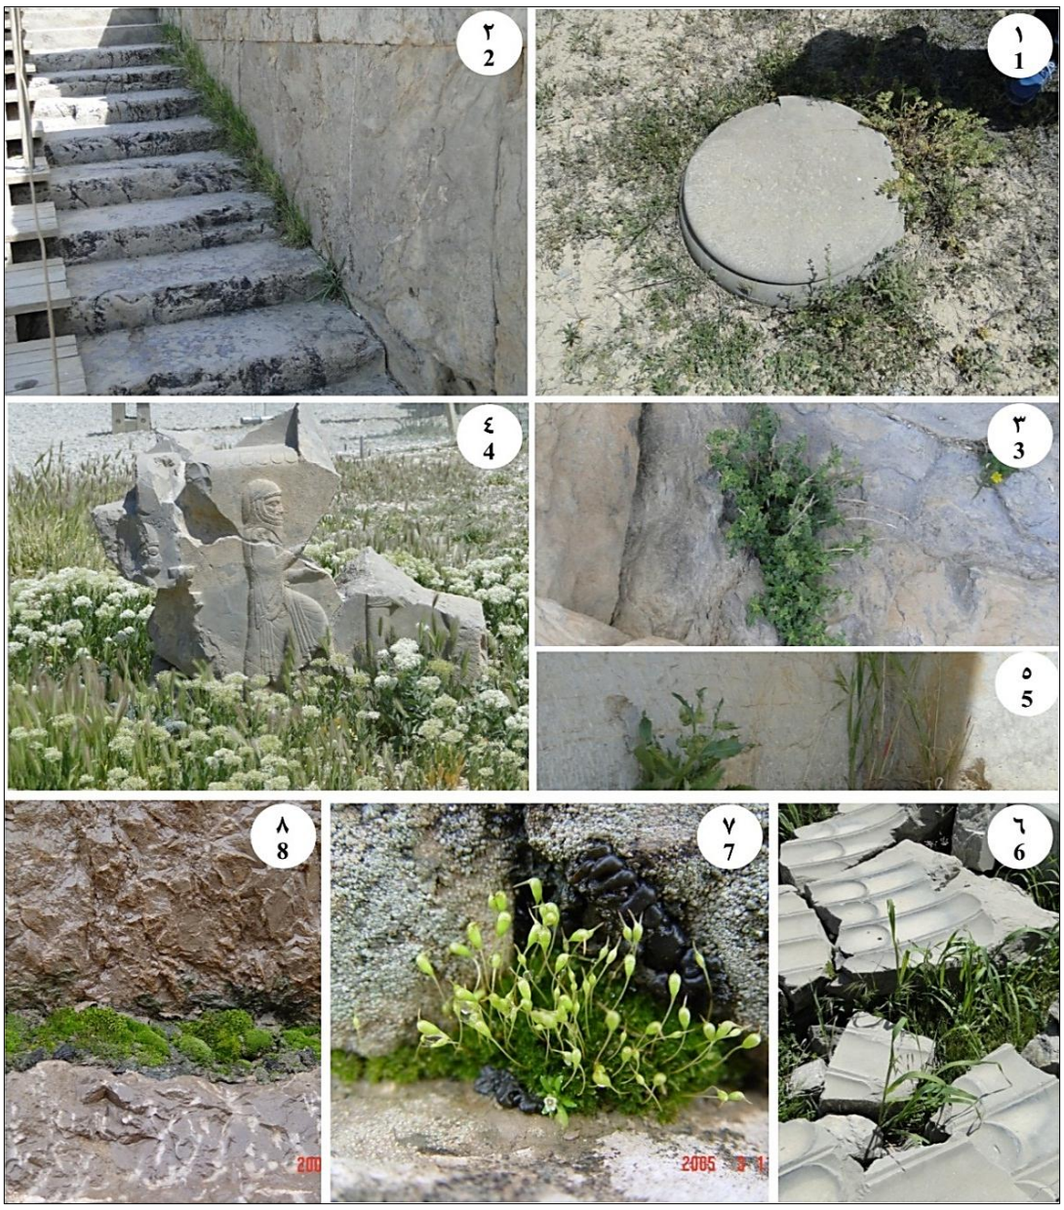
آسیب‌های ناشی از گیاهان آوندی مانند گیاهان گل‌دار و گیاهان غیر آوندی مانند خزه‌ها (شکل ۲) در بناها یا اماکن باستان‌شناسی به‌خوبی شناخته‌شده هستند. میران تأثیر آن‌ها، به اشکال بیولوژیکی خاص و یا ویژگی‌های دستگاه‌های ریشه‌ای و نوع استقرار آن‌ها مرتبط است. به‌عبارتی‌دیگر، گیاهان ازجمله تهدیدات جدی در موضوع حفاظت و مرمت بناهای تاریخی به شمار می‌آیند. زیرا، از یک سو با روش‌های فیزیکی مانند رشد ریشه‌ها و نفوذ آن‌ها به اعماق پی یا سطح آثار، آسیب‌های فیزیکی و بصری را سبب می‌شوند و از سوی دیگر زمینه را برای نفوذ آب و سایر ارگانیسم‌ها فراهم می‌آورند. گرده‌های گیاهی (شکل ۴ تصویر ۶)، نیز مواد آلی موردنیاز را برای جذب سایر عوامل بیولوژیک نظیر حشرات فراهم می‌کنند که مجموع این عوامل سبب اجتماع دوبارهٔ عوامل میکروبی دیگر ایجاد کنندهٔ فرسودگی زیستی خواهند شد. متأسفانه محوطهٔ میراث جهانی تخت جمشید، به دلیل موقعیت قرارگیری آن در فضای باز، از این گزند رشد طبیعی گیاهان در محوطه و سطوح آثار سنگی در امان نیست و با مشاهدات میدانی فصلی که از این منطقهٔ تاریخی صورت گرفته است، رشد گیاهان آوندی و غیر آوندی در میان سنگ‌های تاریخی و حتّی برخی شکاف دیوارها به‌وضوح قابل‌مشاهده هستند (شکل ۲ تصاویر ۱-۵).

شکل ۲. نمایی از فرسودگی زیستی در بخش‌های مختلف تخت جمشید توسط گیاهان؛ ۱) پایه ستون مربوط به یکی از ستون‌های کاخ خزانه‌داری؛ ب۲) پلکان‌های ورودی؛ ۳) گیاهان روی دیوار پلکان ورودی؛ ۴) محوطه شمالی کاخ H؛ ۵) گیاهان اطراف کاخ تچر؛ ۶) گیاهان یک‌ساله اطراف کاخ صد ستون؛ ۷) خزه‌های کاخ دال؛ ۸) خزه‌های روی سنگ‌های محوطهٔ کاخ آپادانا

Fig 2: The View of biodegradation in different parts of Persepolis by plants. 1) The base of the column in the Treasury Palace; 2) The entrance stairs; 3) The plants on the wall of the entrance stairs; 4) The northern area of the palace; H; 5) The plants around Thatcher Palace; 6) Annual plants around the palace of Hundred Columns; 7) Moss of Dal Palace; 8) Moss on the rocks of Apadana Palace.

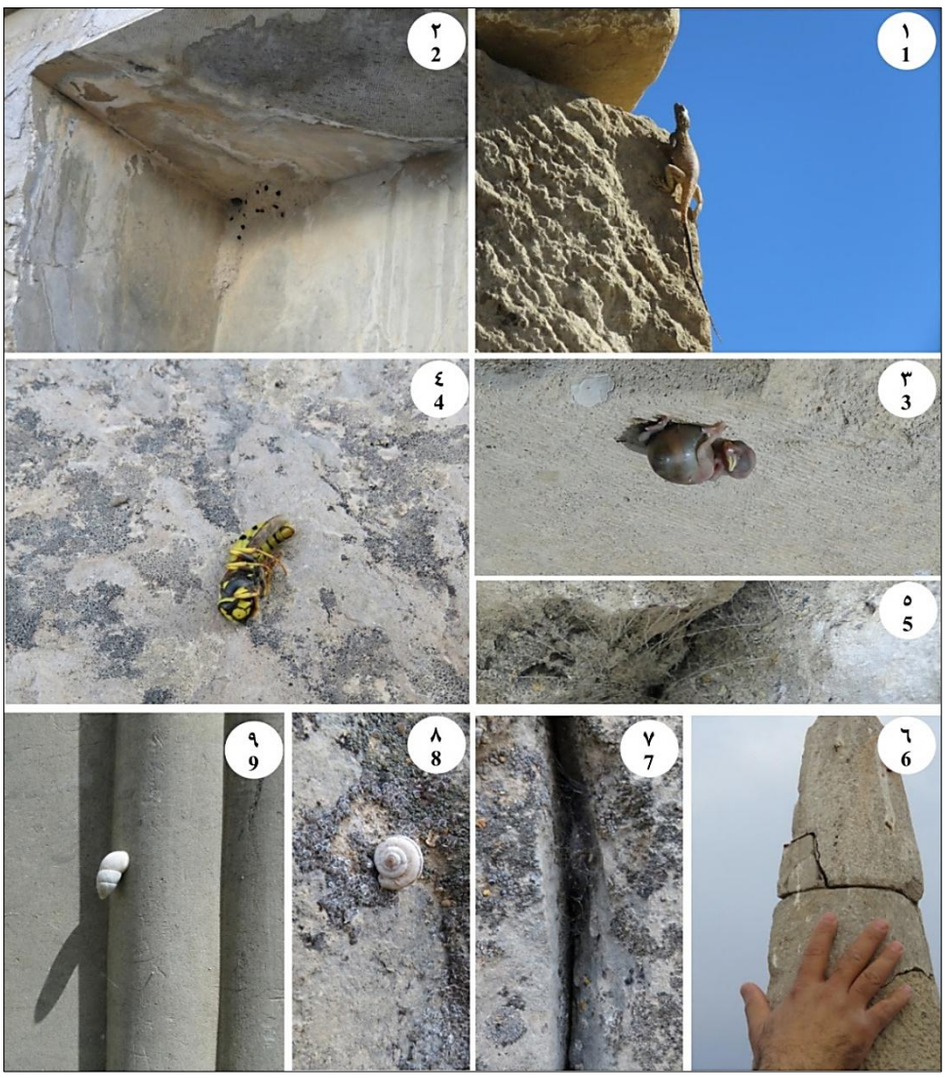
جانوران نقش مهمی را در بحث فرسودگی زیستی ایفا می‌کنند. زیرا به‌صورت مستقیم و غیرمستقیم، به این پدیده دامن می‌زنند. جانوران، از یک سو با لانه گزینی، نظیر لانهٔ پرندگان، و عوارض ناشی از تجمع فضولات یا اجساد مردهٔ آن‌ها (شکل ۳- پ)، سبب فرسودگی

شکل ۳. تصاویری از عوامل زیستی در مقیاس میکروارگانیسم‌ها که در فرسودگی زیستی تخت جمشید نقش مهمی دارند: تصویر ۱) حضور مارمولک‌ها در تخت جمشید؛ ۲ و۴- ۵ و ۷) لانه‌سازی حشرات مختلف در سطح سنگ‌ها؛ ۳) حضور پرندگان و لانه‌سازی و گاهاً لاشه اجساد آن‌ها در میان سنگ‌ها؛ ۶) فعالیت‌های انسانی و عوارض ناشی از آن؛ ۸-۹) حرکت حلزون‌ها روی سنگ‌های باستانی

Fig 3: Images of macro-scale biological factors that play an important role in the biodeterioration of Persepolis: 1) The presence of lizards in Persepolis; 2, 4-5, 7) The nesting of various insects on the surface of rocks; 3) The presence of birds and their nesting activites among the rocks; 6) Human activities and their consequences; 8-9) The movement of snails on the historic rock surfaces.

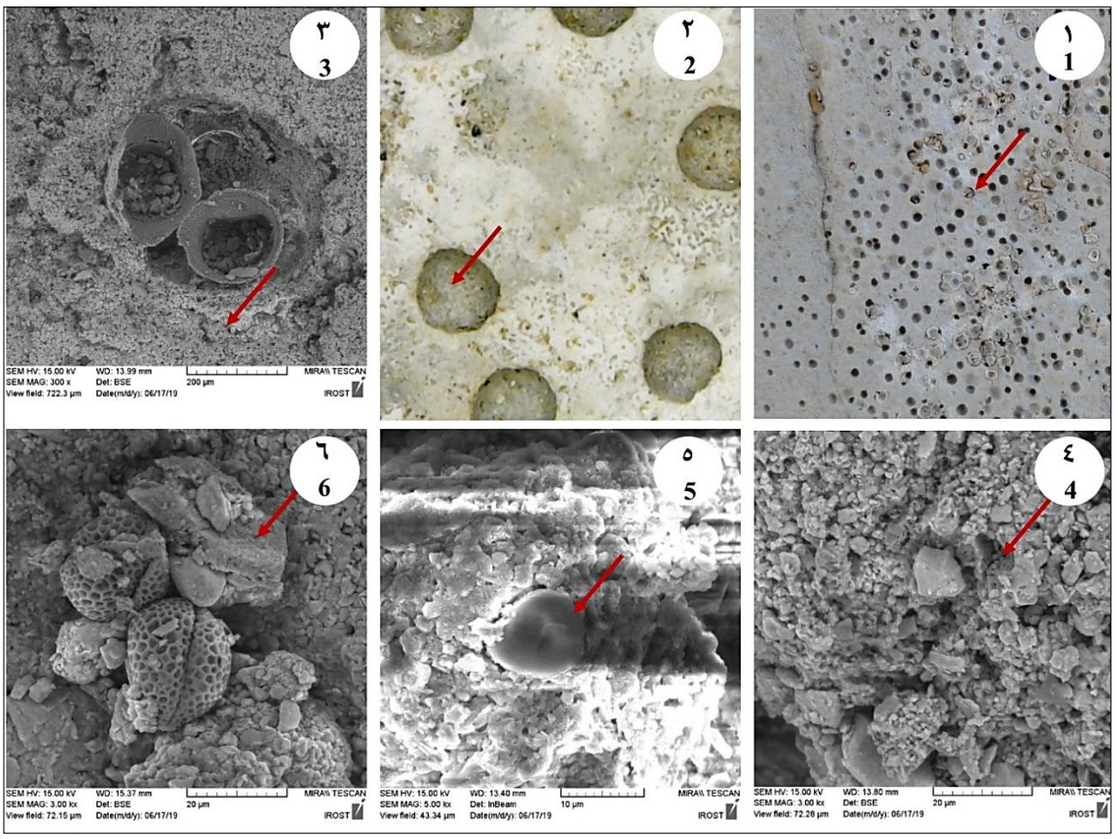
در تخت جمشید پس از بارش باران در بخش‌هایی از دیوارها تغییرات رنگ، به‌صورت سیاه شدن سطح سنگ مشاهده می‌شود که یکی از علل اصلی این پدیده، حضور سیانو باکترهای فتوسنتز کنندهٔ دارای کلروفیل است. سیانوباکترها جمعیت منحصربه‌فردی از باکتری‌ها هستند که به علت شرایط آب و هوایی و اقلیمی حاکم بر منطقهٔ تخت جمشید به حالت VBNC تبدیل‌شده‌اند. این استراتژی در باکتری‌ها به حالتی گفته می‌شود که باکتری با قرار گرفتن در شرایط سخت محیطی به فرم کوکوئید یا غیرقابل کشت تبدیل می‌شود و مطالعات بر پایهٔ کشت را برای محققان دشوار می‌کند. نمونه‌هایی از کوکوئید شدن سیانوباکترها در بناهای تاریخی توسط Crispim و همکاران توصیف‌شده است [25]. متأسفانه ما نیز با این چالش در تخت جمشید مواجه هستیم. هرگونه گلسنگ زدایی در منطقه بدون در نظر گرفتن جمعیت باکتریایی ممکن است آسیب‌های جدی را به سنگ وارد کند. زیرا با حذف گلسنگ‌های سطح سنگی، شرایط برای رشد و گسترش جمعیت سیانوباکترها و باکتری‌های اندولیتیک یا به‌اصطلاح درون سنگی، فراهم می‌شود. باکتری‌های مولد پیگمنت یا رنگ‌دانه‌های صورتی نیز یکی از مهم‌ترین چالش‌ها در تخت جمشید هستند، زیرا با حذف برخی عوامل بدون مطالعه، ممکن است به گسترش جمعیت این باکتری‌ها دامن زده شود. بنابراین، پیش از هرگونه اقدام جهت گلسنگ زدایی، مطالعهٔ دقیق دربارهٔ این میکروارگانیسم‌ها ضروری است. در این مطالعه، تلاش‌هایی جهت کشت و بررسی میکروسکوپی این‌گونه‌ها انجام‌شده که برای تأیید گونهٔ دقیق، مطالعات بعدی در سطح مولکولی نیاز است.

شکل ۴: ۱-۲) نمایی از سطوح بیرونی پیت‌های ناشی از رشد گلسنگ *Bagliettoa*؛ ۳-۵) تصاویر میکروسکوپ الکترونی (SEM) از بیوپیت‌ها؛ ۶) حضور گرده‌های گیاهی در درون پیت‌ها

Fig. 4: 1-2) View of the outer surfaces of biopits from the growth of Bagliettoa lichen; 3-5) The Scanning Electron Microscopy (SEM) images of biopits; 6) The presence of plant pollen inside the biopits.

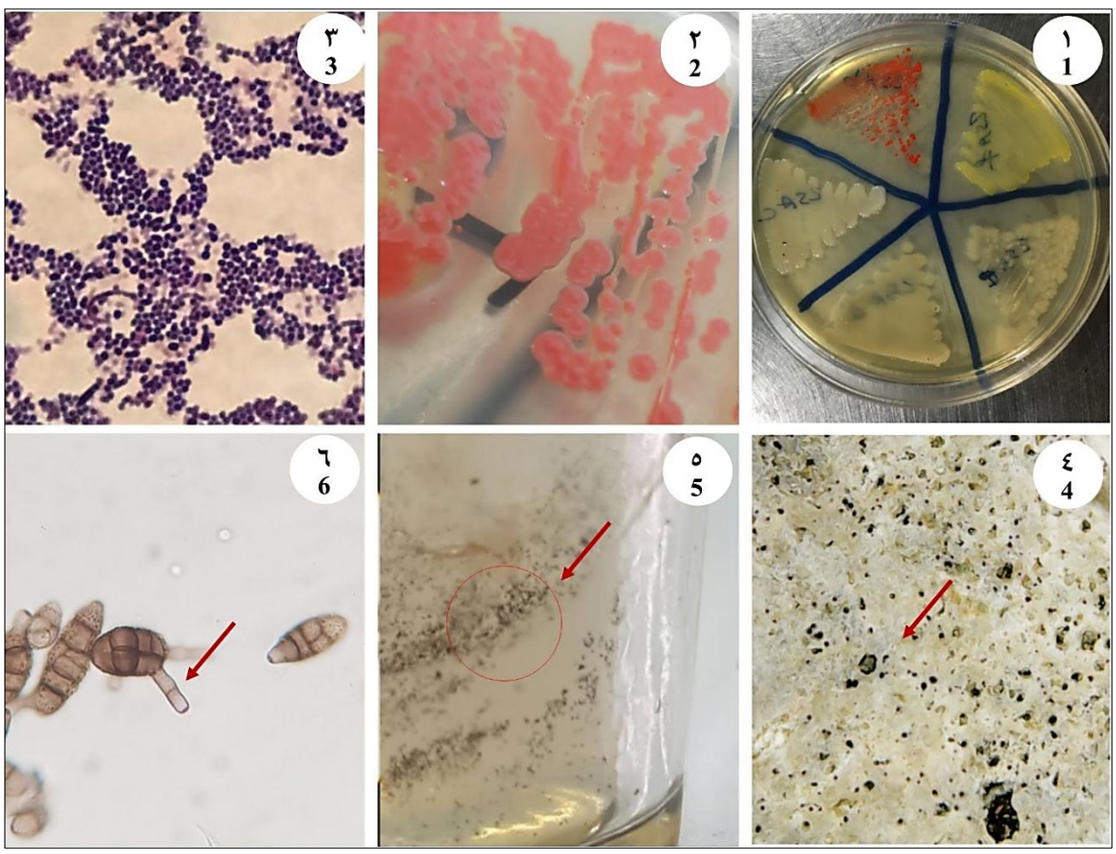
در میراث جهانی تخت جمشید نمونه‌هایی از قارچ‌های مرستماتیک میکروسکوپی و مخمری سیاه دیده می‌شود، که نمونه‌ای از آن‌ها در آزمایشگاه کشت داده‌شده و در شکل ۵ تصاویر ۴-۶ قابل‌مشاهده است. تحقیقات در این خصوص ادامه دارد و جنس‌ها و گونه‌های مختلفی از قارچ‌ها از روی سطوح آثار سنگی در حال جداسازی است.

شکل ۵: تصاویر مربوط به کشت‌های انجام‌شده از بخش‌های مختلف میراث جهانی تخت جمشید. تصویر ۱) نمونهٔ کشت از باکتری‌ها در محیط کشت مغذی؛ ۲) باکتری‌های موکوئیدی مولد رنگ‌دانه‌های صورتی مایل به بنفش که در شرایط میکروآئروفیل کشت داده‌شده‌اند؛ ۳) اسلایدهای میکروسکوپی تهیه‌شده از کشت که نشانگر کوکسی‌های گرم مثبت هستند؛ ۴) بایوپیت‌ها ناشی از فعالیت قارچ‌های سیاه؛ ۵) کشت مربوط به قارچ‌های مرستماتیک یا قارچ‌های سیاه؛ ۶) تصویر میکروسکوپ نوری که نشان‌دهندهٔ کنیدی‌های قارچی حاصل از کشت است.

Fig 5: Images related to cultivations carried out in different parts of Persepolis World Heritage. 1) Culture sample of bacteria in nutrient culture medium; 2) Mucoid bacteria producing pinkish-purple pigments cultured under microaerophilic conditions; 3) Microscopic slides prepared from imaginary culture showing gram-positive cocci. 4) Biopits Due to the activity of black fungi; 5) The culture related to meristematic fungi or black fungi; 6) Light microscope image showing fungal conidia from culture.

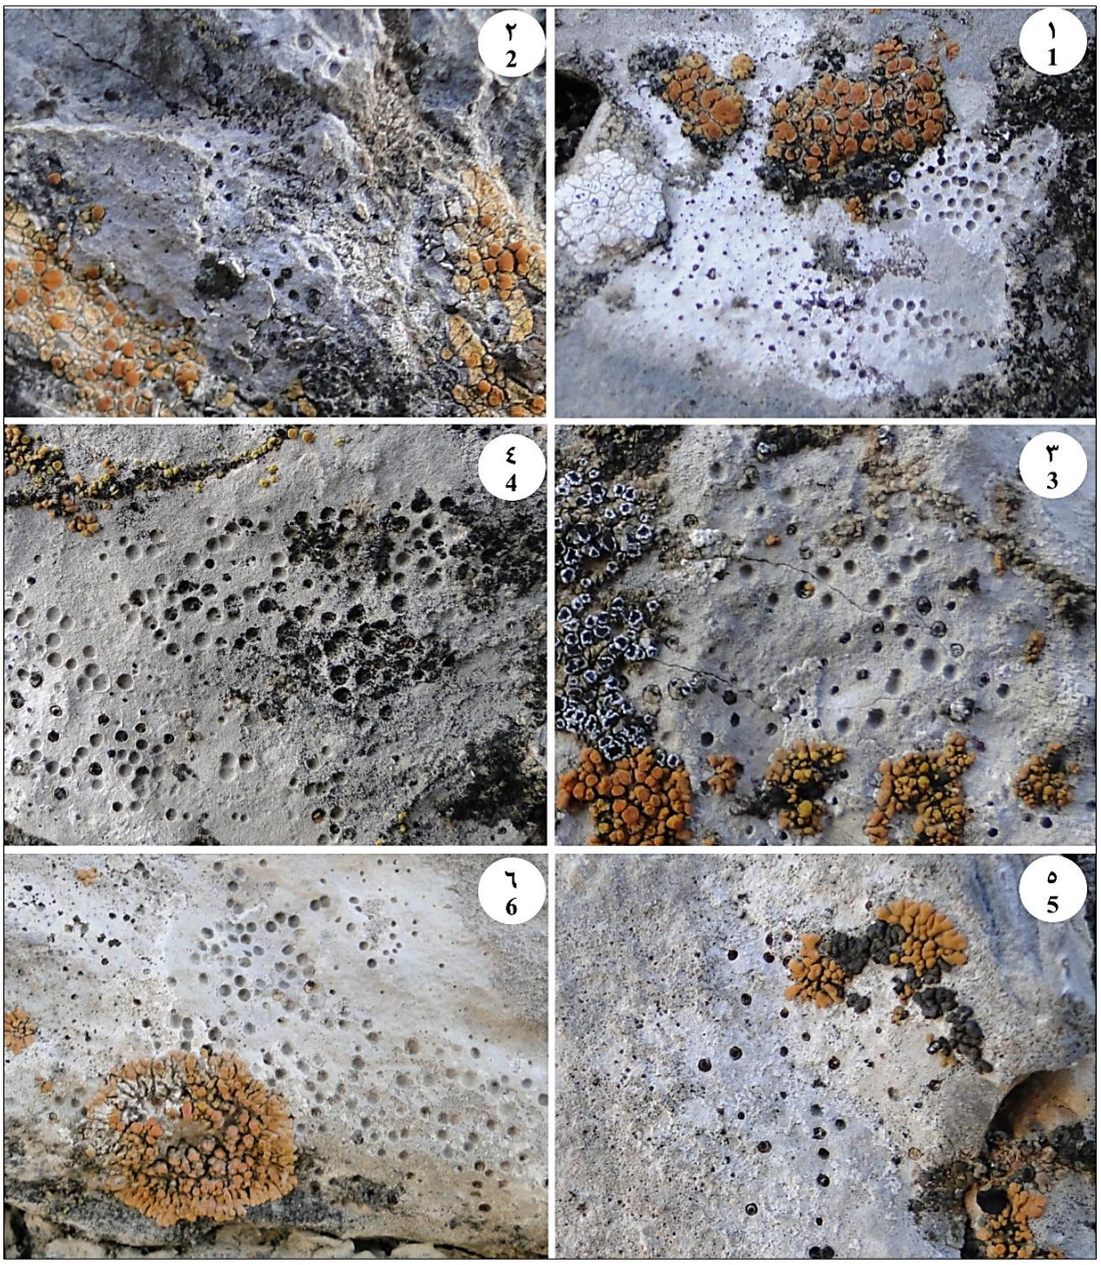
در میراث جهانی تخت جمشید نیز رشد انواع گلسنگ‌های سطح سنگی و درون سنگی از قطر ۱ mm تا ۲۰cm مشهود است. هر یک این گلسنگ‌ها نرخ تخریب [37] متعددی دارند و سبب تخریب و محو شدن بسیاری از نقوش شده‌اند. در این راستا، یک اطلس مصوّر گونه‌های گلسنگی به همراه نقشه‌های پراکنش گونه‌های گلسنگی تهیه‌شده است. این کتاب مرجع به‌زودی در قالب یک کتاب مستقل از طریق پایگاه میراث جهانی تخت جمشید منتشر خواهد شد. علاوه بر این فهرست گونه‌های گلسنگی برحسب جنس و گونه و خانواده آن‌ها نیز در یک مقالهٔ مستقل همراه با داده‌های اکولوژیکی آن‌ها منتشر خواهد شد. بنابراین، در این مقاله، اطلاعات توصیفی گلسنگ‌های میراث جهانی تخت جمشید ارائه نمی‌شود.

شکل ۶: تصویرهای ۱-۶) نمایی نزدیک حضور گلسنگ‌های سطح سنگی و درون سنگی در سطوح سنگ‌های تاریخی تخت جمشید
Fig 6: Pictuers 1-6) A close-up epilithic and endolithic lichens on the surface of the historic rock surfaces of Persepolis.
