پژوهه باستان‌سنجی ۱۴۰۳؛ ۱۰(۱): ۳۲-۱۳

مطالعه فنی پیرامون نحوه ساخت و بازرسی خوردگی اشیاء فلزی عصر مفرغ مربوط به کاوش‌های گورستان شهر سوخته

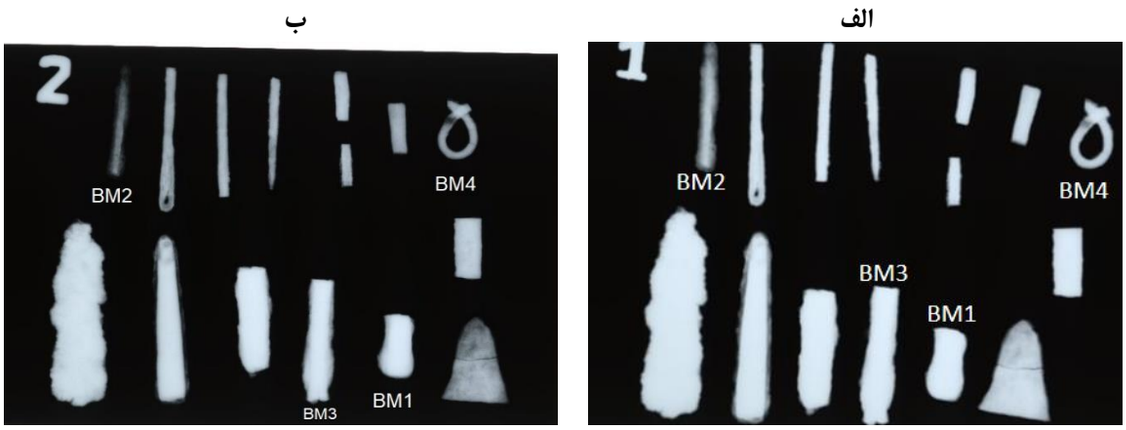
شکل ۲: رادیوگرافی از نمونه‌ها: (الف) اختلاف پتانسیل ۶۰ کیلوولت، شدت جریان ۴ میلی‌آمپر، مدت زمان ۵۵ ثانیه، فاصله ۷۰ سانتی متر. (ب) اختلاف پتانسیل ۷۰ کیلوولت، ۴ میلی آمپر، مدت زمان ۶۰ ثانیه، فاصله ۷۰ سانتی متر

نتایج نشان داد، نواحی با چگالی و ضخامت بیشتر، روشن‌تر و نواحی کم‌چگال، به رنگ تیره دیده می‌شود. لایه خوردگی به صورت تنالیته رنگی متنوعی از رنگ خاکستری تیره تا روشن با توجه به تراکم آن دیده شد و تخلخل یا منافذ به صورت نواحی سیاه قابل تشخیص است. وقتی شدت انرژی کم و ضخامت زیاد باشد، همه قسمت‌ها به صورت روشن‌تر مشاهده می‌شود، زیرا پرتو ایکس توان نفوذ به عمق لایه‌ها ندارد. در تصاویر دو اختلاف پتانسیل با دو زمان متفاوت بر روی اشیاء به‌کار رفته است. در (شکل ۲) می‌توان خوردگی‌ها و هم‌چنین ترک‌های ایجاد شده در نمونه‌ها را مشاهده نمود. در برخی اشیاء با کاهش ضخامت و چگالی فلز، جذب پرتو کمتر می‌شود؛ مانند نمونه‌های شکل ۲- ب در قطعه ردیف (پایین- راست) و نیز در نمونه ردیف (بالا- چپ). همان طوری که مشاهده می‌شود، وضعیت مغز فلزی و خوردگی‌ها نسبت به سایر نمونه‌ها از شرایط ناپایدارتری برخوردار است؛ در صورتی‌که در نمونه BM1 میزان خوردگی کمتر است و مغز فلزی چگال‌تر و ضخیم‌تری در آن مشاهده می‌شود. هم‌چنین در نمونه BM2 شدت خوردگی بیشتر و در نمونه BM3 به نسبت خوردگی کمتر است. در نمونه BM4 کاهش چگالی در بخشی بیشتر از سایر قسمت‌ها دیده می‌شود و خوردگی موضعی در این اثر قابل تشخیص است.

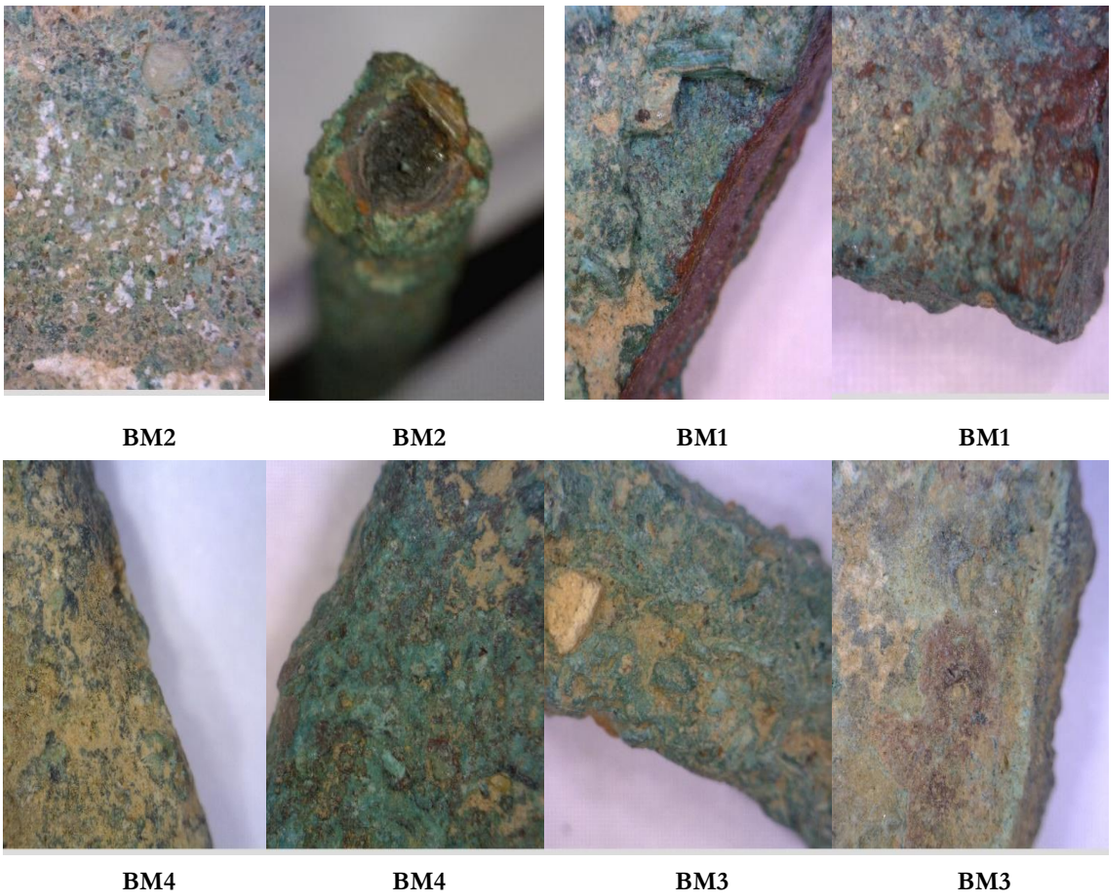
با مشاهدات به‌وسیله لوپ دیجیتال لایه‌های خوردگی و رسوبات از داخل به بیرون به این ترتیب دیده می‌شود. لایه نخست مغز فلزی به رنگ طلایی است که زیرقشرهایی از محصولات خوردگی پنهان است. دومین لایه، سطح اصلی اثر است که این سطح بین مغز فلزی و محصولات خوردگی است. لایه سوم به رنگ قرمز- قهوه‌ای و سیاه و لایه چهارم با تنالیته‌های متنوعی از رنگ‌های سبزِ روشن، سبزِ تیره، سبز-آبی و آبی دیده می‌شود (شکل ۴).

شکل ۴: مشاهده میکروسکوپی نمونه‌ها لایه‌های کوپریت و نانتوکیت، مالاکیت و رسوبات محیطی

هم‌چنین لایه‌ای به رنگ سبز روشن و پودری نیز در سرتاسر نمونه‌ها پراکنده دیده می‌شود. ضخامت‌لایه آبی، سبزآبی، سبزِ تیره که بیشتر سطح را پوشانده متفاوت است. آخرین لایه، قشر رسوبات محیطی است که نسبت به سایر بخش‌های ذکر شده نازک‌تر است. در برخی با لایه سبز و آبی ترکیب شده تنالیته‌های رنگی مختلفی ایجاد کرده است. رنگ غالب سبز- آبی به همراه خوردگی‌های پودری شکل به رنگ سبز روشن است که از جنس مالاکیت و سبز روشن پودری شکل خوردگی کلریدی است و برای اطمینان از این موضوع از روش XRD استفاده شد که صحت آن تأیید شد (رجوع شود به شناسایی محصولات خوردگی با استفاده از روش XRD).

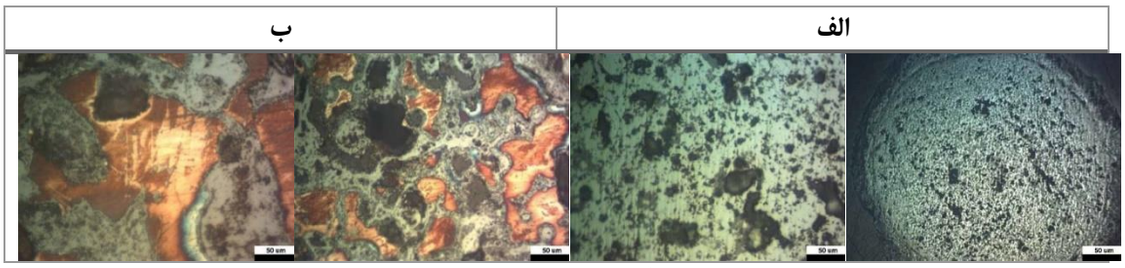
قبل از اچ کردن، با مشاهده مقاطع نمونه‌های موردنظر، آثار خوردگی زیادی دیده شده، میزان کمی مغز فلزی باقی‌مانده دیده می‌شد. همان طور که ذکر شد، خوردگی مرزدانه‌ای گسترده به وضوح دیده می‌شود و هم‌چنین خطوط لغزش ناشی از مراحل ساخت، نیز مشهود است (شکل ۵) و (شکل ۶).

شکل ۵: (الف) نمونه BM1 خلل فرج، محصولات خوردگی، آخال‌های سربی؛ (ب) نمونه BM2 حفره‌ها و خلل فرج، خوردگی مرزدانه‌ای، نواحی به رنگ نارنجی حاوی اکسیدهای مس

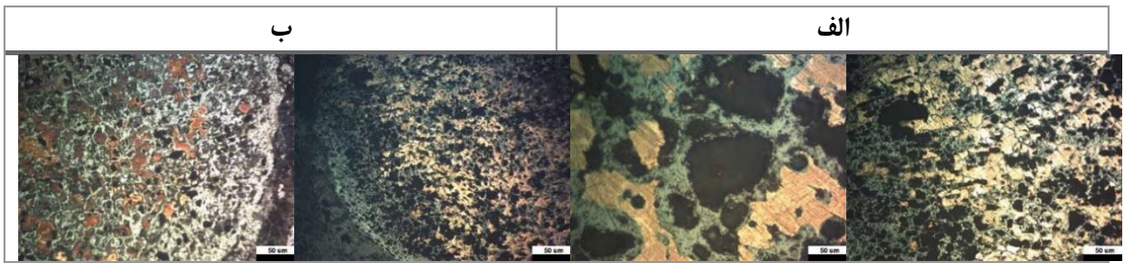
شکل ۶: (الف) نمونه BM3 خلل فرج، مشاهده محصولات خوردگی، آخال‌های سربی؛ (ب) نمونه BM4 دانه‌بندی ریز غنی از مس اطراف آن با خوردگی احاطه شده، تابکاری شده است به همراه کار سرد خطوط کرنش نشان‌دهنده کار سرد و دانه‌های ریز نشان‌دهنده سریع سرد شدن

خوردگی به صورت سراسری به صورت طیفی از رنگ‌های گوناگون در ساختار دیده شد. وجود آخال‌ها و گویچه‌های سرب قابل رؤیت است. در تصاویر نواحی نارنجی غنی از مس به روشنی مشاهده می‌شود. بررسی ریزساختاری پس از اچ نشان دهنده عملیات چکش‌کاری در نمونه‌هاست. دانه‌بندی ریز بیانگر سریع سرد شدن و یا نتیجه عملیات چکش‌کاری و تابکاری متناوب زیادی باشد که روی نمونه انجام گرفته است (Scott. 1991). در ضمن در برخی نواحی خطوط کرنش دیده می شود.

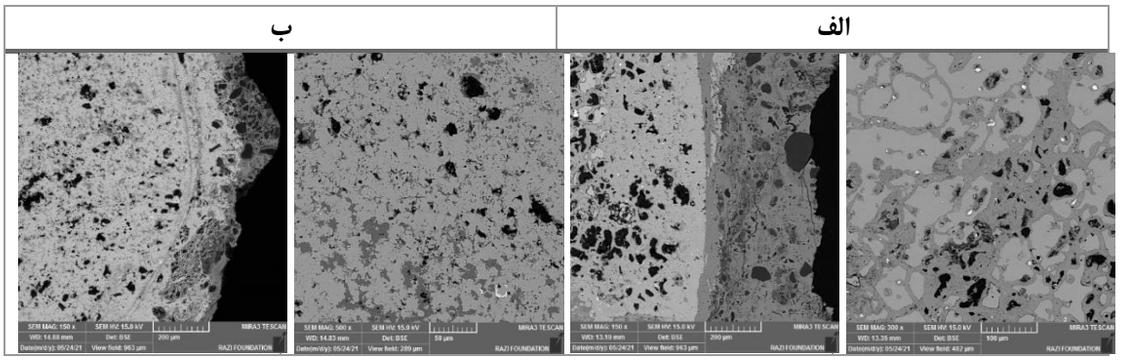
بررسی توسط میکروسکوپ الکترونی روبشی مجهز به آشکارساز EDS با بزرگنمایی‌های متفاوت انجام شد. در نمونه‌های زیر رنگ خاکستری با تنالیته مختلف از تیره تا روشن دیده شد. هم‌چنین در کلیه نمونه‌ها محصولات خوردگی، سطح اصلی، محصولات خوردگی ثانویه و بر روی این لایه، کانی‌های خاک از جمله سیلیس دیده شد (شکل ۷) و (شکل ۸).

شکل ۷: (الف) نمونه BM1 مشاهده ریزساختار، دانه‌بندی، محصولات خوردگی، سطح اصلی در نمونه و هم‌چنین مشاهده کانی سیلیس با رنگ خاکستری تیره و مشاهده حفره‌ها همراه با گویچه‌های سربی؛ (ب) نمونه‌ی BM2 کانی‌های خاک از جمله سیلیس به رنگ خاکستری تیره محصولات خوردگی ثانویه، سطح اصلی، ریزدانه‌ها

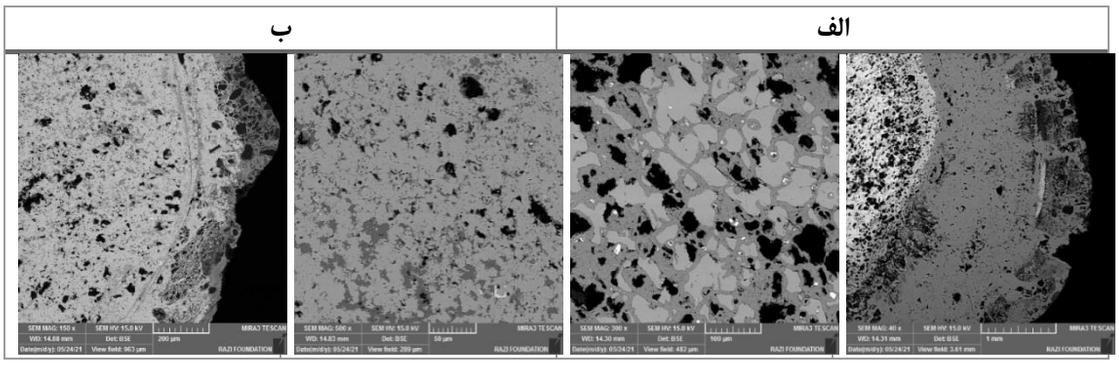
شکل ۸: (راست) نمونه BM3 مشاهده خوردگی و دانه‌بندی و وجود حفره‌ها و هم‌چنین گویچه‌های سربی؛ (چپ) BM4 محصولات خوردگی ثانویه، حفره‌ها، کانی‌های خاک از جمله سیلیس با رنگ خاکستری تیره

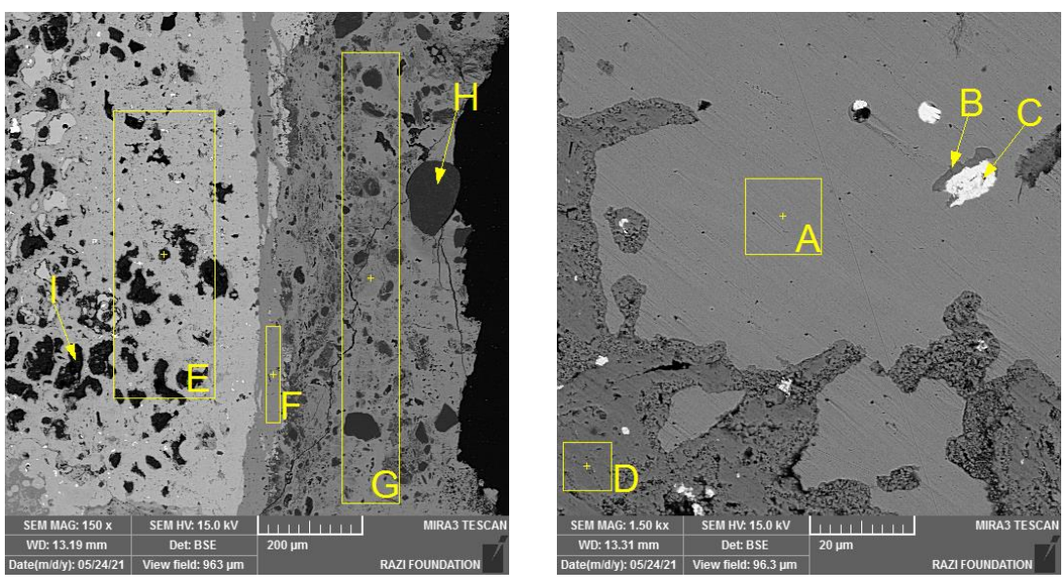
شکل ۹: ریزساختار ماتریس آنالیز شده از نمونه BM1 با آنالیز SEM-EDS

نتایج آنالیز در نمونه BM1 نشان می‌دهد، نواحی A,B,C مغز فلزی اثر هستند که در نقطه A با بالاترین میزان ۹۶/۰۱ درصد مس و ۲/۴۹ درصد ارسنیک دیده می‌شود (جدول ۱).

نقاط B و C با بالاترین میزان درصد ارسنیک در مغز فلزی به ترتیب ۲۴/۶۲ درصد و ۱۵/۴۴ درصد و در نقطه C، ۶۳/۱۶ در صد بالای سرب که می‌توان گفت این فاز گویچه سربی است. محصولات خوردگی در زیر ناحیه سطح اصلی در نقاط E, I قرار گرفته است. در نقطه E عناصر مس با میزان ۷۹/۰۳ درصد، سرب۱/۲۵ درصد و اکسیژن حدود ۱۶/۲۷ درصد است که نشان از فرایند خوردگی مس دارد. نقطه I به رنگ تیره حاوی میزان ۶۲/۴۹ درصد کربن،۱۹/۶۱ درصد اکسیژن و ۴/۰۶ درصد مس است (شکل ۹). محصولات خوردگی ثانویه که در بالای محصول خوردگی اولیه تشکیل شده است، در نقطه F قرار گرفته دارد. در نقاط G وH این دو ناحیه مشتمل بر محصولات خوردگی ثانویه بوده و در این نواحی به ترتیب ۳۶/۶۹ درصد و ۳۴/۴۳ و ۰/۶۲ درصد عنصر مس و میزان ۲۹/۰۳، ۳۶/۶۹ و ۵۷/۳۴ درصد اکسیژن است که نشان‌دهنده افزایش اکسیژن و کاهش میزان عنصر مس در اثر خوردگی است. نظر به یافته‌ها، کلر با بیشترین مقدار در ناحیه سطح اصلی نمونه یا همان ناحیه F با ۱۶/۱۰ درصد دیده می‌شود (Figueiredo et al., 2007, p. 61-66).

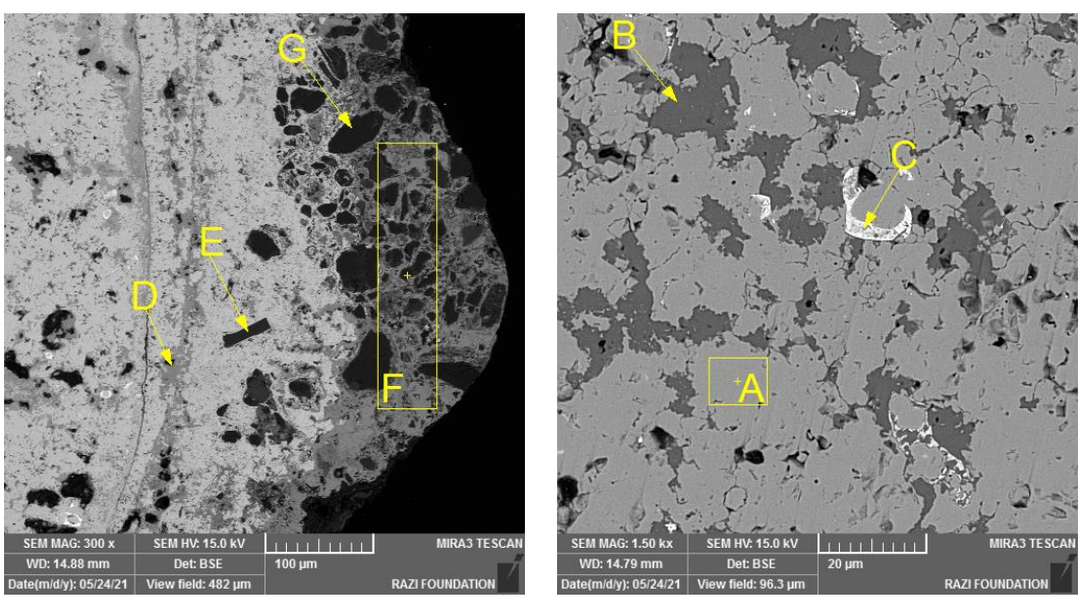
شکل ۱۰: نمونه‌ی BM2 با SEM-EDS با آشکارساز BSE ساختار ماتریس فلزی و نقاط آنالیز شده است.

بررسی انجام شده این نواحی در نمونه BM2 نشان می‌دهد، میزان عنصر اکسیژن بین ۱۵/۰۵ تا ۵۸/۹۴ درصد است. این میزان دلیل بر خوردگی در این ناحیه‌هاست. بالاترین میزان عنصر مس در نواحی A, B, D به ترتیب ۸۳/۹۹، ۵۱/۶۵ و ۵۱/۸۴ درصد است. (جدول ۲). هم‌چنین مقدار ۵۲/۲۹ درصد سرب دیده شد (شکل ۱۰)؛ که مربوط به حضور گویچه‌های سرب در این ناحیه است (Piccardo et al ., 2013, p. 1039-1047). عنصر ارسنیک در ناحیه C با میزان قابل توجه ۱۱/۷۵ درصد دیده شد. عنصر کلر با بالاترین میزان در نواحی B، D و F به ترتیب ۱۵/۱۱، ۱۴/۷۱ و ۶/۶۹ درصد در نمونه BM2 دیده شد. محصولات خوردگی ثانویه در سه ناحیه E، F و G است. عنصر سیلیس با بیشترین مقدار۳۹/۹۰ درصد در ناحیه G و عناصر آلومینیوم، آهن، منیزیم با مقدار بسیار ناچیز شناسایی شدند (جدول ۲).

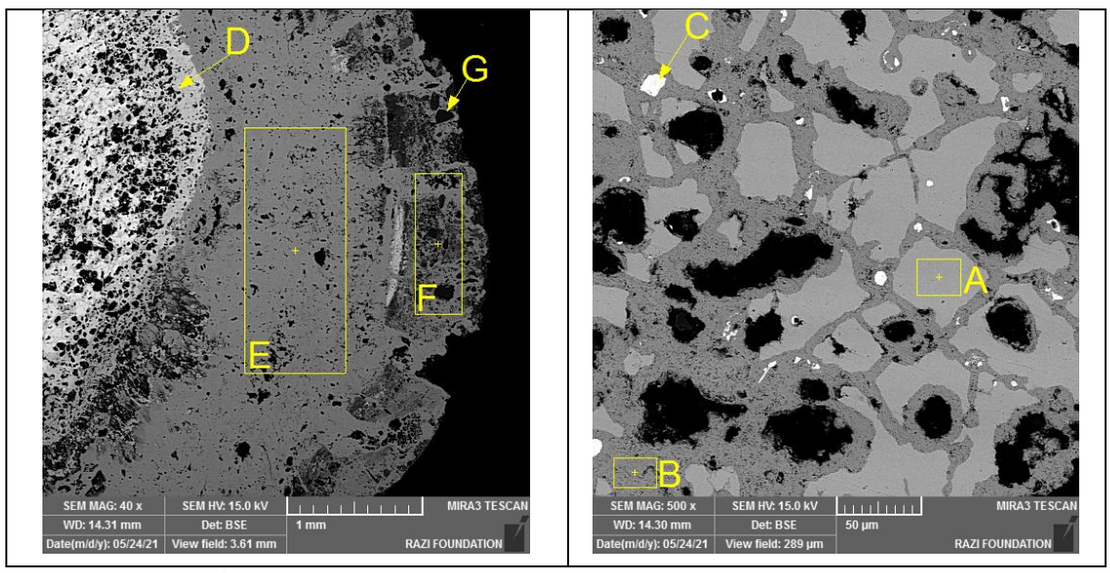
شکل ۱۱: نمونه‌ی BM3 با SEM-EDS با تصویر BSE ریزساختار فلزی، محصولات خوردگی و آنالیز نقاط

در بررسی نمونه‌ی BM3 نواحی A و B به ترتیب با ۹۵/۷۰ و ۹۵/۹۹ درصد عنصر مس و میزان ارسنیک ۲/۵۹ و ۱/۲۱ درصد دیده شد. در این نواحی میزان حضور کلر به ترتیب با ۰/۲۴ درصد و ۱/۳۸ درصد (جدول ۳). حضور میزان قابل توجه عنصر اکسیژن در سایر ناحیه‌ها به دلیل فرایند خوردگی است. گویچه سربی به جهت میزان بالای سرب در نقطه‌ی C مشاهده می‌شود. کلر در تمامی نقاط کم و بیش وجود دارد که بیشترین میزان در نقطه E و F به ترتیب۱۶/۱۲ و ۱۰/۶۴ درصد است. هم‌چنین حضور سیلیس در تمام نمونه هست که بیشترین میزان در ناحیه محصولات خوردگی ثانویه با ۴۰/۲۱ درصد است. در ناحیه محصولات خوردگی ثانویه عناصری چون آهن، آلومینیم و کلسیم دیده شد (شکل ۱۱). با توجه به اینکه اکسیژن در همه نواحی به میزان نسبتاً بالا است، می‌توان گفت نشانی از خوردگی مس است (Piccardo et al., 2013, p. 1039-1047). بیشترین میزان ارسنیک در نقطه B با درصد۱۴/۶۴ دیده شده که در این نقطه ۶۶/۵۵ درصد سرب با فازی به رنگ روشن دیده می‌شود که نشان‌دهنده گویچه سرب است. مس با ۶۸/۵۷ درصد، سرب با ۹۸/ ، روی با ۰/۷۱ درصد و ارسنیک با ۲/۷۹ درصد در ناحیه D دیده شد. هم‌چنین عناصر سیلیس به ترتیب ۴/۰۶ و۲۵/۱۶ درصد، آلومینیم ۰/۵۵ و ۱۱/۴۴ درصد، آهن ۰/۵۳ و ۰/۰۹ درصد در نقاط E و F دیده شد.

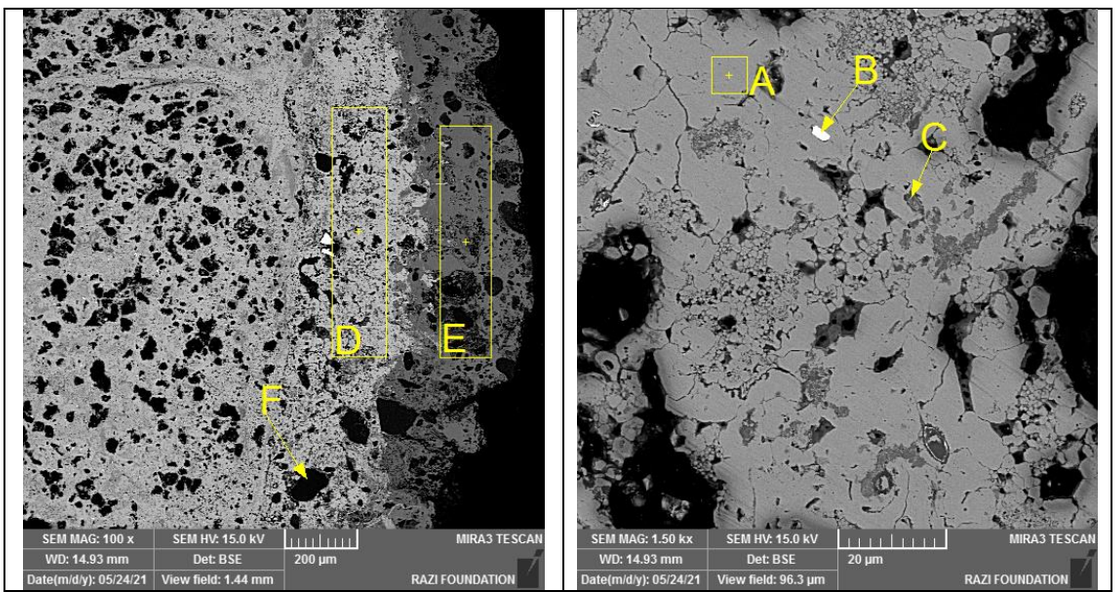
نتایج بررسی‌ها توسط میکروسکوپ الکترونی در نمونه‌ی BM4،SEM-EDS با آشکارساز BSE ساختار فلز و محصولات و آنالیز نقاط نشان می‌دهد بالاترین میزان معادل ۸۱/۹۰ درصد مس در ناحیه A و پس از آن در ناحیه D با ۶۸/۵۷ درصد است (شکل ۱۲).

شکل ۱۲: نمونه‌ی BM4،SEM-EDS با آشکارساز BSE ریزساختار فلز و محصولات و آنالیز نقاط

هم‌چنین گویچه سربی در ناحیه B با میزان ۶۵/۵۵ درصد سرب و عنصر ارسنیک با ۱۴/۶۴ درصد سرب دیده شد. کلر نیز در نواحی E به ترتیب با میزان۱۰/۲۳ درصد و در ناحیه C با ۸/۴۷ درصد وجود دارد. مقدار قابل توجه از اکسیژن نیز در ناحیه‌های F،C,E به ترتیب با ۵۲/۰۴ درصد، E با۳۵/۷۰ درصد و C با ۶۶/ ۵۷ مشاهده شد که این حضور نسبتاً بالای اکسیژن نشانه‌ای از خوردگی مس است (Mortazavi et al ., 2011, p. 49-59). (جدول۴) اطلاعات و آنالیز نقاط برحسب درصد وزنی را نشان می‌دهد، عنصر سیلیس در ناحیه E به میزان ۲۵/۱۶ درصد مشاهده شد.

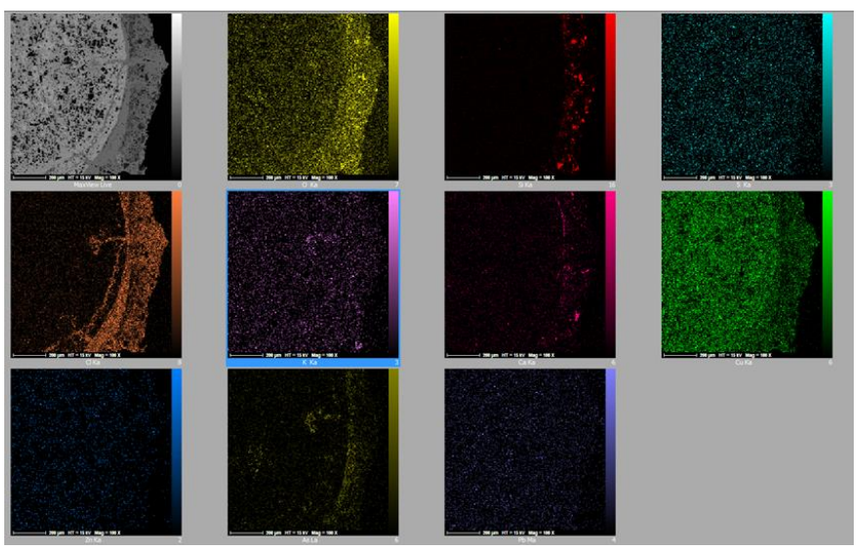
شکل ۱۳: SEM-MAP نقشه پراکندگی مس و سایر عناصر در نمونه‌ی BM1

نقشه پراکندگی مس و تجمع سایر عناصر در نمونه‌ی BM1 نشان می‌دهد، مس به جز در حفره‌ها پراکنش یکسانی در سراسر نمونه مورد بحث دارد (شکل ۱۳). هم‌چنین پراکنش عناصر سرب، روی و سولفور تقریباً یکنواخت بوده و میزان آن برای عنصر ارسنیک بر روی سطح اصلی و قسمت داخلی نمونه خوردگی‌ها و مغز فلزی، بیشتر است. اکسیژن و کلر در ناحیه خوردگی‌های اولیه، نسبت به خوردگی‌های ثانویه تجمع بیشتری دارد و بر روی محصولات خوردگی عمدتاً عنصر سیلیس به صورت تمرکز یافته‌تری قرار دارد؛ در حالی که عنصر کلسیم به صورت پراکنده دیده می‌شود.

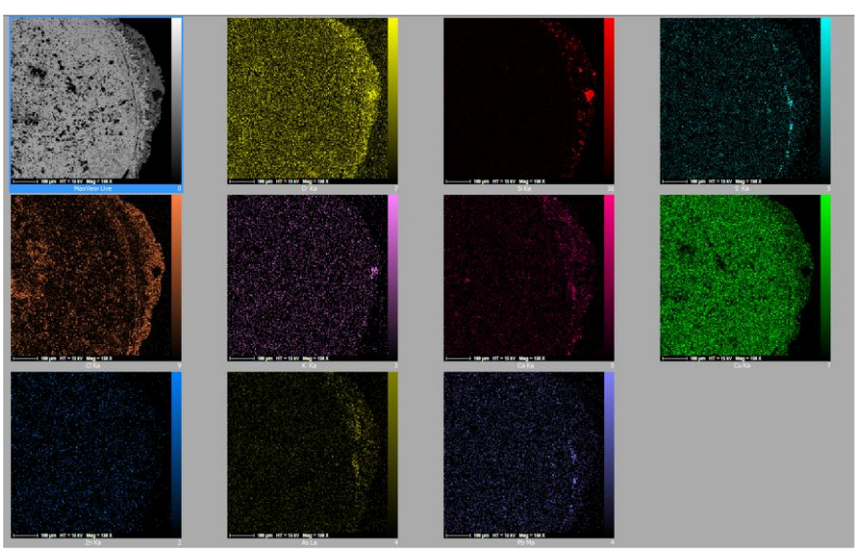
شکل ۱۴: SEM-MAP نقشه پراکندگی مس و سایر عناصر در نمونه‌ی BM2.

در (شکل ۱۴) SEM-MAP نقشه پراکندگی مس و تجمع سایر عناصر در نمونه‌ی BM2 دیده می‌شود. می‌توان پراکندگی یکنواخت مس در این نمونه و توزیعی یکنواخت از مس را مشاهده کرد. هم‌چنین عناصر اکسیژن و کلر در محصولات خوردگی ثانویه و کانی‌های خاک در قسمت بیرونی نمونه را نشان می‌دهد و سیلیس نیز، قسمت اصلی آن است. خوردگی های ثانویه با حضور اکسیژن در مس به صورت یکنواخت دیده می‌شوند و مستقل از حفرات در تمامی سطح نمونه پراکنده شده‌اند. اکسیژن و کلر نیز مانند مس به صورت یکنواخت پخش شده است. از سوی دیگر، عناصر سرب و روی نیز به طور نسبی توزیع شده‌اند.

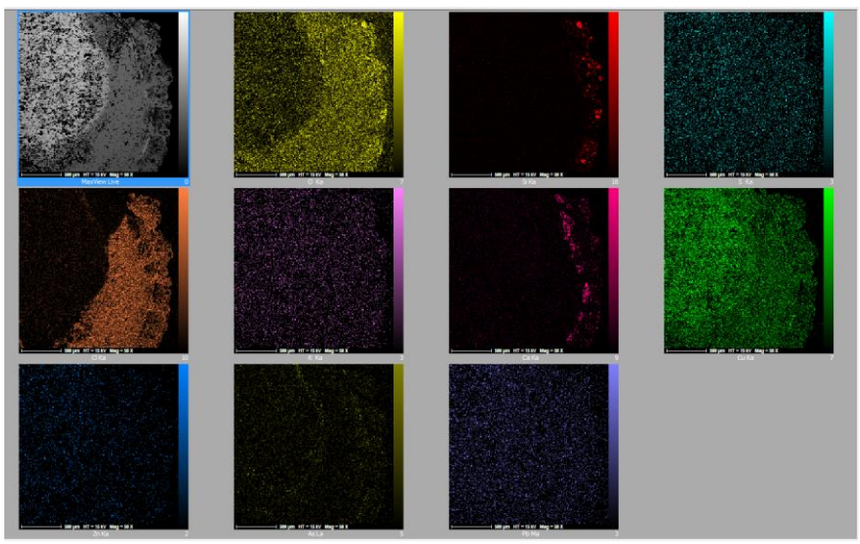
شکل ۱۵: SEM-MAP نقشه پراکندگی مس و سایر عناصر در نمونه‌ی BM3. نشان دهنده پراکندگی به طور یکنواخت مس و تجمع اکسیژن و کلر در قسمت محصولات خوردگی ثانویه و کانی خاک حاوی سیلیس در قسمت بیرونی نمونه قرار دارند که سیلیس بخش عمده آن است.

نقشه پراکندگی مس و تجمع سایر عناصر در نمونه‌ی BM3 نشان دهنده پراکندگی یکنواخت مس در نمونه‌ی تاریخی و تجمع عناصر اکسیژن و کلر در لایه محصولات خوردگی ثانویه و کانی‌های خاک که سیلیس بخش عمده آن را تشکیل می‌دهد (شکل ۱۵). محصولات خوردگی ثانویه با حضور اکسیژن در مس به صورت یکنواخت دیده می‌شود و به غیر از حفره‌ها در کل سطح نمونه پراکنده است. اکسیژن و کلر نیز همانند مس پراکنش یکنواختی دارد. از طرفی عناصر سرب و روی نیز نسبتاً یکنواخت پراکندگی دارد. ارسنیک و سولفور در این نمونه بر روی سطح اصلی تجمع نموده است؛کلسیم و سیلیس نیز دیده شد. در (شکل۱۶) SEM-MAP نقشه پراکندگی مس و تجمع سایر عناصر در نمونه‌ی BM4، نشان دهنده پراکندگی یکنواخت مس (به جز در حفره‌ها) است. هم‌چنین سیلیس در بخش‌های اطراف کانی خاک شناسایی شد. همانند سایر نمونه‌ها پراکندگی مس در نمونه به شکل یکنواخت مشاهده می‌شود. عناصری چون روی، سرب، ارسنیک و سولفور پراکنشی نسبتاً یکنواختی در سطح دارند. توزیع بالایی از عناصر کلر و اکسیژن در خوردگی‌های ثانویه دیده می شود. به طور کلی باید ذکر کرد در سه نمونه، عناصر سیلیس و کلسیم در خوردگی‌های ثانویه به میزان قابل توجهی وجود دارد.

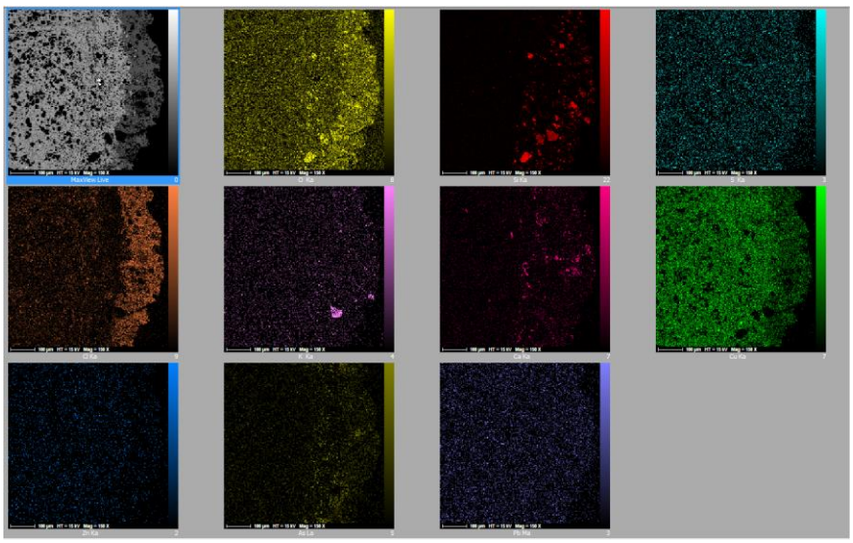
شکل ۱۶: SEM-MAP نقشه پراکندگی مس و سایر عناصر در نمونه‌ی BM4. نشان دهنده پراکندگی مس به صورت یکنواخت به جز حفره‌ها، وجود سیلیس در قسمت اطراف کانی خاک

اکسیژن همانند مس پراکنش همسانی دارد در بین حفره‌ها عناصر سیلیس و کلسیم وجود دارد که مقدار سیلیس بیشتر است. سولفور، روی، ارسنیک، سرب به صورت تقریباً یکنواخت توزیع شده است. پراکنش عنصر کلر در تمام نقاط دیده می شود؛ لیکن بیشترین تمرکز را در خوردگی‌های ثانویه می‌توان دید.
