Pathology and 3D Documentation of Historic Building Using Laser Scanning Technology: Case Studies of Tasouj Jame Mosque and Khosravi Leather Factory Chimney in Tabriz

Safiyeh Nami*[1], Niusha Ghanini[2], Farhad Akhoundi[3]

آسیب‌شناسی و مستندسازی سه‌بعدی بناهای تاریخی با فناوری لیزر اسکن: مطالعات موردی مسجد جامع تسوج و دودکش کارخانهٔ چرم خسروی تبریز

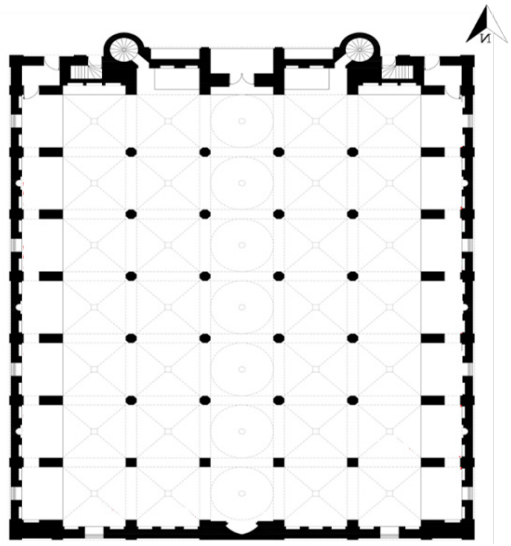
شکل ۱. تصاویری از مسجد جامع تسوج

این مسجد با پلان منظم (شکل۲)، گنبد آجری و دیوارهای بنایی قطور ساخته شده و به دلیل عوامل محیطی، دچار نشست، ترک‌های سطحی و فرسایش در برخی بخش‌ها شده است.

Figure 1. Photographs of the Jameh Mosque of Tasouj

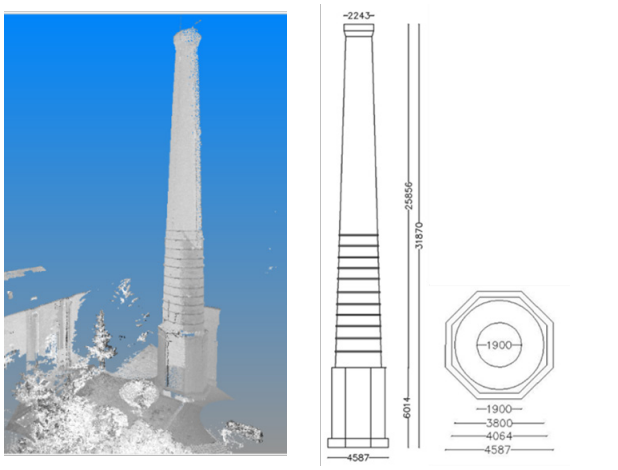
شکل ۱۰. مدل سه بعدی دودکش و اطلاعات به‌دست‌آمده از اسکن لیزری سه بعدی

بر اساس مدل‌سازی صورت‌گرفته و مراحلی که در بخش های قبلی به آن اشاره گردید، هندسهٔ دودکش بنای صنعتی موردمطالعه، یک مخروط ناقص توخالی به ارتفاع ۲۵۸۵۶ میلی‌متر و پایهٔ هشت‌ضلعی به ارتفاع ۶۰۱۴ میلی‌متر است. قطر خارجی در تراز پایهٔ ۴۵۸۷ میلی‌متر و در تراز رآس ۱۹۰۰ میلی‌متر بوده و ضخامت جدارهٔ آن از ۱۰۰۰ میلی‌متر در پایه تا ۴۰۰ میلی‌متر در رأس و به‌طور یکنواخت متغییر است (شکل ۱۰).

For the chimney, the measured taper and axis deviation point to a serviceability–safety dialogue: brick-masonry stacks are sensitive to combined wind/seismic and thermal gradients. Recommended next steps include: (a) material characterization (masonry compressive/tensile strength, mortar quality), (b) dynamic identification (ambient vibration tests), and (c) TLS-informed FE models to evaluate demand/capacity with realistic geometry. Crown repairs should adopt compatible bricks and lime mortars; if anchors or bands are proposed, their reversibility and legibility must be addressed.
