Pathology and 3D Documentation of Historic Building Using Laser Scanning Technology: Case Studies of Tasouj Jame Mosque and Khosravi Leather Factory Chimney in Tabriz

آسیب‌شناسی و مستندسازی سه‌بعدی بناهای تاریخی با فناوری لیزر اسکن: مطالعات موردی مسجد جامع تسوج و دودکش کارخانهٔ چرم خسروی تبریز

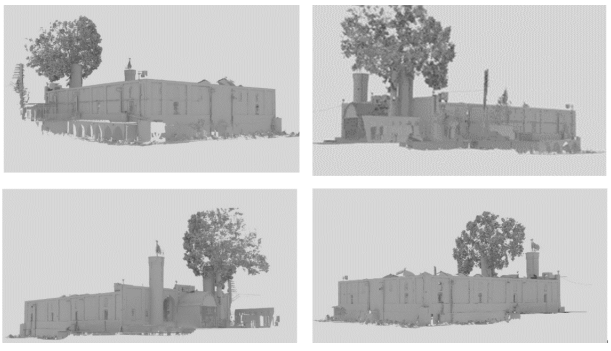
شکل ۸. مدل‌های سه‌بعدی به دست آمده از اسکن مسجد جامع تسوج

Figure 8. 3D Models Obtained from the Scan of the Jameh Mosque of Tasuj

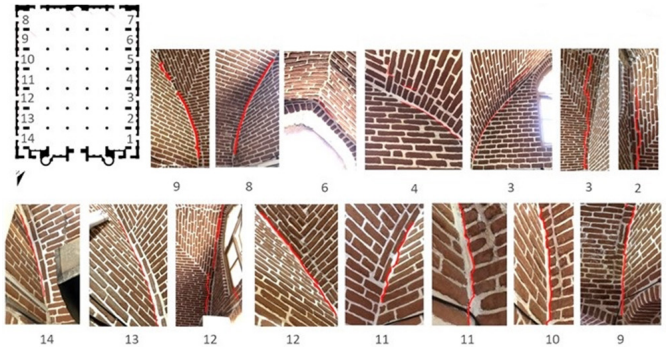
شکل ۹. ترک‌های محل اتصال دیوار و طاق‌ها که ناشی از نشست و حرکت خارج از صفحهٔ دیوار در مسجد جامع تسوج باشد

در تصاویر سه‌بعدی و مقاطع مدل، ترک‌هایی در محل اتصال طاق به دیوارها و گنبد مشاهده شد که به صورت خطی و قائم در دیوار شرقی و شمالی امتداد یافته‌اند. عمق این ترک‌ها قابل‌تخمین دقیق نیست، اما در مدل مشهود است.

الگوی کلی آسیب در این بنا، ترکیبی از نشست موضعی، فشار جانبی گنبد، و انحراف تدریجی دیوارها است. مدل‌سازی نشان می‌دهد که ساختار گنبد نسبت به تغییرات دیوارهای پیرامونی واکنش نشان داده و فشارهای نامتعادلی ایجاد شده‌اند.

Figure 9. Cracks at the Junction of Walls and Vaults Resulting from Settlement and Out-of-Plane Displacement in the Jameh Mosque of Tasouj

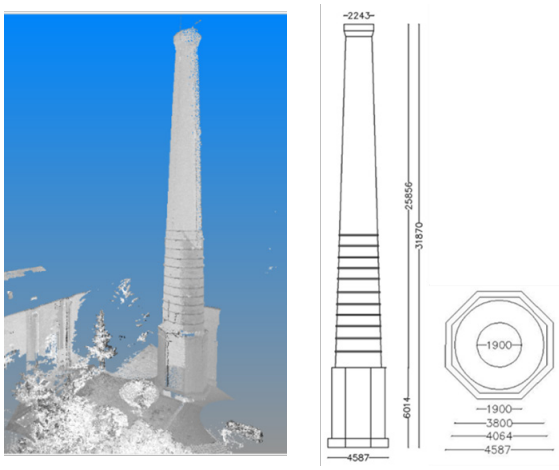
شکل ۱۰. مدل سه بعدی دودکش و اطلاعات به‌دست‌آمده از اسکن لیزری سه بعدی

بر اساس مدل‌سازی صورت‌گرفته و مراحلی که در بخش های قبلی به آن اشاره گردید، هندسهٔ دودکش بنای صنعتی موردمطالعه، یک مخروط ناقص توخالی به ارتفاع ۲۵۸۵۶ میلی‌متر و پایهٔ هشت‌ضلعی به ارتفاع ۶۰۱۴ میلی‌متر است. قطر خارجی در تراز پایهٔ ۴۵۸۷ میلی‌متر و در تراز رآس ۱۹۰۰ میلی‌متر بوده و ضخامت جدارهٔ آن از ۱۰۰۰ میلی‌متر در پایه تا ۴۰۰ میلی‌متر در رأس و به‌طور یکنواخت متغییر است (شکل ۱۰).

Figure 10. 3D Model of the Chimney and Data Obtained from 3D Laser Scanning
