Research Paper

Laboratory Study, Conservation and Restoration of Ancient Iron Objects Found in the Excavations of Beheshtabad Archaeological Hill in Chaharmahal and Bakhtiari Province

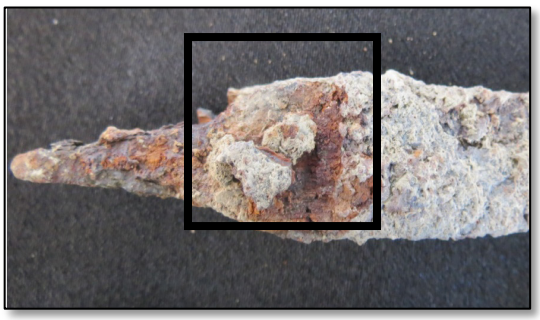
شکل ٦. نوک تقریباً تیز با محصولات خوردگی

Figure. 6. Relatively sharp tip with corrosion products

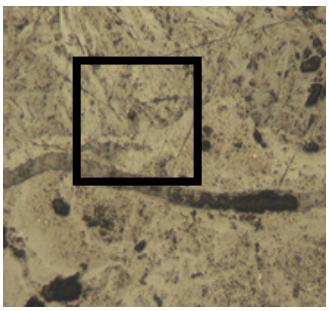
در شکل‌های متالوگرافی از نمونه‌های مورد بررسی، چند ساختار دیده شد. بخش‌هایی از ساختار شئ حاوی فریت بوده و دانه‌های فریت با اندازه‌های متفاوتی در سطح نمونه پخش شده‌اند (شکل ۲۱). این اشیاء از آهن کار شده(آهن نرم)، ساخته شده‌اند (بخشنده فرد،۱۳۸۹) و دارای پراکندگی آخال‌های سرباره‌ای است، که بعضی از آخال‌ها در عرض پهنای مقطع کشیده شده هستند (شکل ۲۲). این آخال‌ها شامل فاز شیشه‌ای خاکستری تیره است، که این جنبه ممکن است به دلیل انجام کار سرد در بعضی مراحل ساخت ایجاد شده باشد. حضور آخال‌های سرباره‌ای کشیده و جهت‌دار نشان‌دهنده تولید آهن به روش احیای مستقیم و تغییر شکل پلاستیک در حالت جامد است. این ویژگی با فرایند آهنگری سنتی و ناهمگنی شیمیایی آهن‌های کم‌کربن تاریخی سازگار بوده و با مواد ریخته‌گری‌شده یا فلزات پرکربن هم‌خوانی ندارد. آخال‌ها در سطح نمونه پراکنده بوده که بعضی از آخال‌ها در عرض پهنای مقطع کشیده شده هستند در حالی که بقیه گرد و کروی هستند. هم‌چنین شاهد بافتی یکدست بوده که در مرکز آن آخال‌های کشیده و گرد تیره وجود دارد و در شکل متالوگرافی شئ این ساختار که باید به صورت لبه‌های خطی و تیز در هم فرو رفته مشاهده شود در بعضی قسمت‌ها قابل مشاهده است. این ساختار، ساختاری سخت و سوزنی شکل است که می‌توانند ناشی از فریت سوزنی، ناهمگنی موضعی ترکیب شیمیایی یا تحولات ثانویه باشند. (شکل ۲۳). ریزساختارهای سوزنی و ساختارهای خطی تیز در بعضی از قسمت‌های شئ احتمال ساختار شبه ویدمانشتاتن وجود دارد با توجه به ناهمگنی ترکیب شیمیایی و نبود کنترل حرارتی در فرایندساخت ، می‌توان ساختارهای مشاهده‌شده را به‌عنوان شبه‌ویدمنشتاتن تفسیر نمود. (شکل ۲۴).
