## Investigation and Recognition of Organic Materials of Pastiglia Layer and Gliding of Safavid Period in Chehel Sotoun Palace of Qazvin

**Keywords:** Pastiglia, Gilding, Chehel Sotoun of Qazvin, SEM-EDS, FT-IR, GC-MS

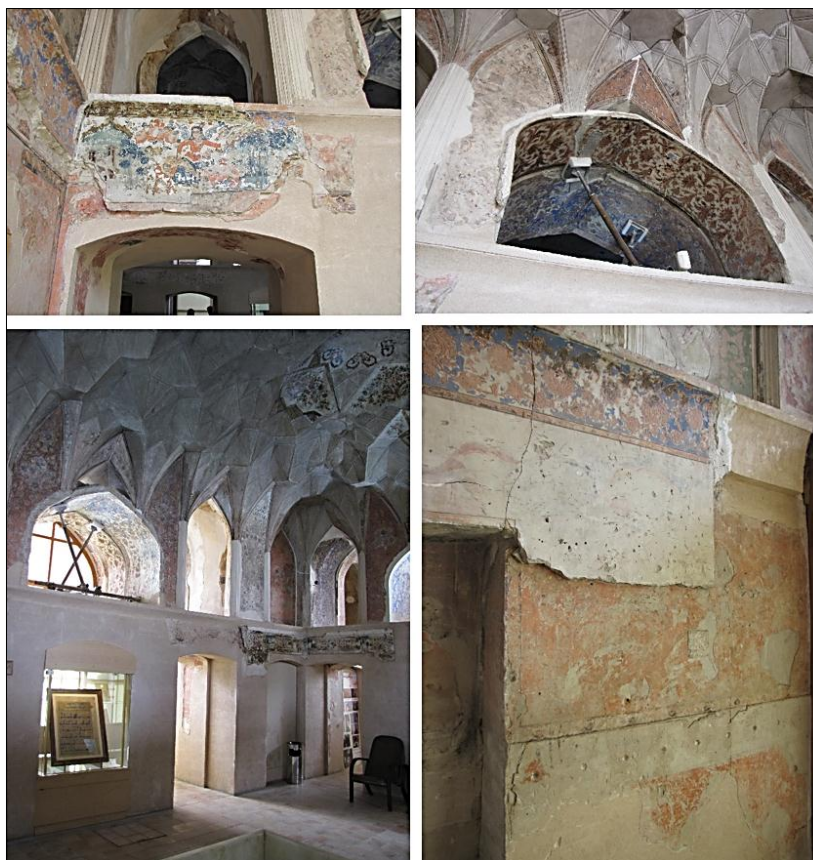
شکل ۲: لایه‌چینی و طلاکاری در لایه‌های مختلف آرایه معماری در عمارت چهل‌ستون قزوین  
Fig. 2: Pastiglia and gilding in different layers of architectural arrangement in Qazvin chehelsotoun

بخش آن تالار مرکزی وسیعی است که با دهانه‌هایی با قوس جناقی به ایوان‌ها متصل می‌شوند. در دوره دوم صفوی این قوس‌ها کندتر و دیوارنگارهای دیگری روی آن‌ها جایگزین شدند. سپس در دوره قاجار با قوس‌های دایره‌ای با دهانه بزرگ‌تر پوشانده‌اند و دیوارنگارهای دیگری جایگزین آن‌ها شده است (شکل ۲).
